**CORRELAÇÃO ENTRE A NORMA DE DESEMPENHO NBR 15575
(ABNT,2013) E A INSPEÇÃO PREDIAL PARA ACOMPANHAMENTO E
GESTÃO DO DESEMPENHO DAS EDIFICAÇÕES**

Dissertação submetida ao colegiado do
Curso de Mestrado Profissional em
Processos Construtivos em cumprimento
aos requisitos para a obtenção do título de
Mestre da Faculdade de Engenharia e
Arquitetura da Universidade Fumec.

5 ESTUDO DE CASO: INSPEÇÃO PREDIAL EM UM EDIFÍCIO COMERCIAL NA CIDADE DE ITABIRA/MG

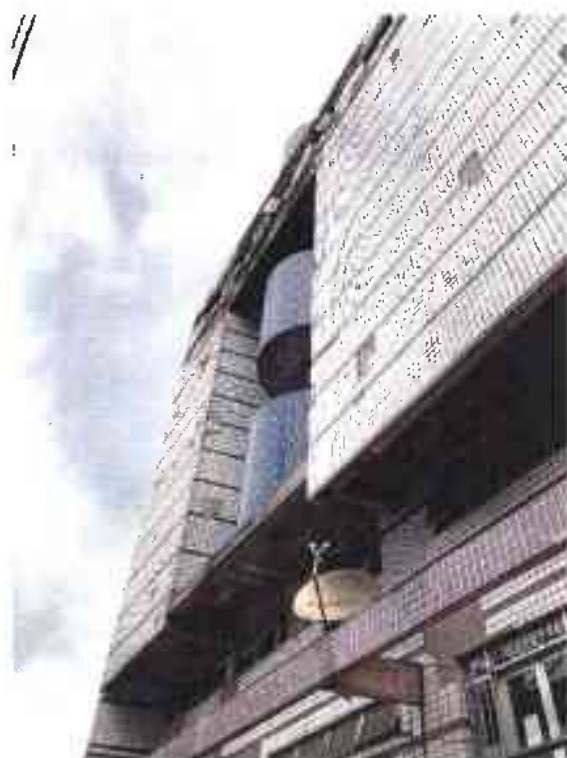
Figura 21 – Fachada do Center Shopping Itabira – vista da Avenida Daniel Jardim de Grisólia em 06/11/2018. Detalhe nas lajes com eflorescências

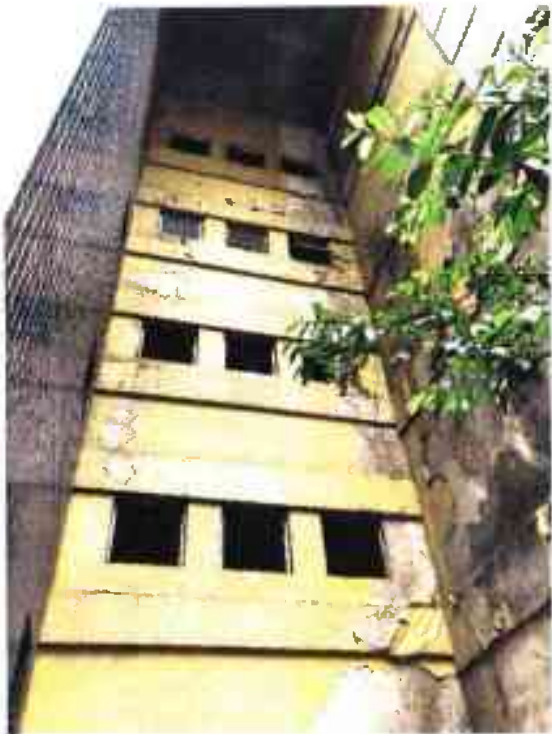
Figura 22 – Detalhe do destacamento da superfície de pintura na fachada do Center Shopping Itabira – vista da Rua Sizenando de Barros em 06/11/2018

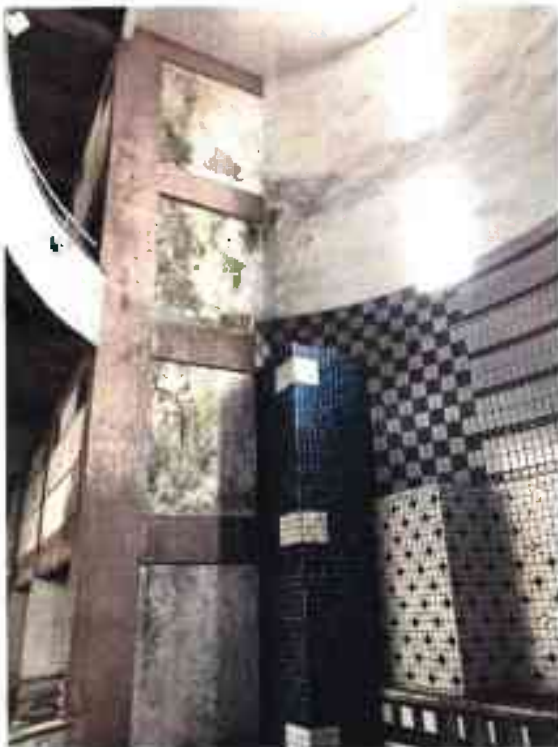
Figura 23 – Detalhe na cascata no hall principal com mofo nas paredes internas do Center Shopping de Itabira em 06/11/2019

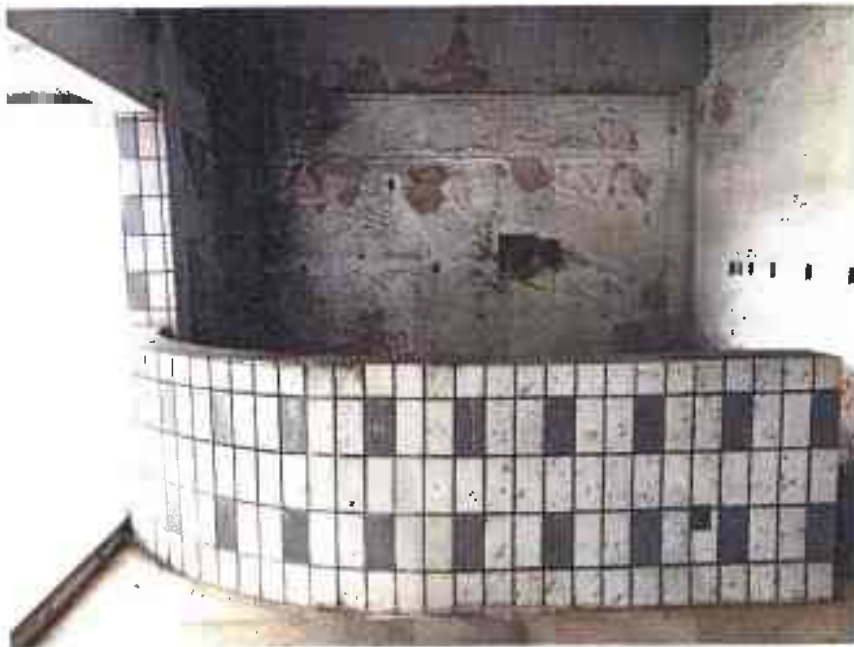
Figura 25 – Espaço destinado a uma possível lanchonete no último pavimento em estado de deterioração por falta de manutenção

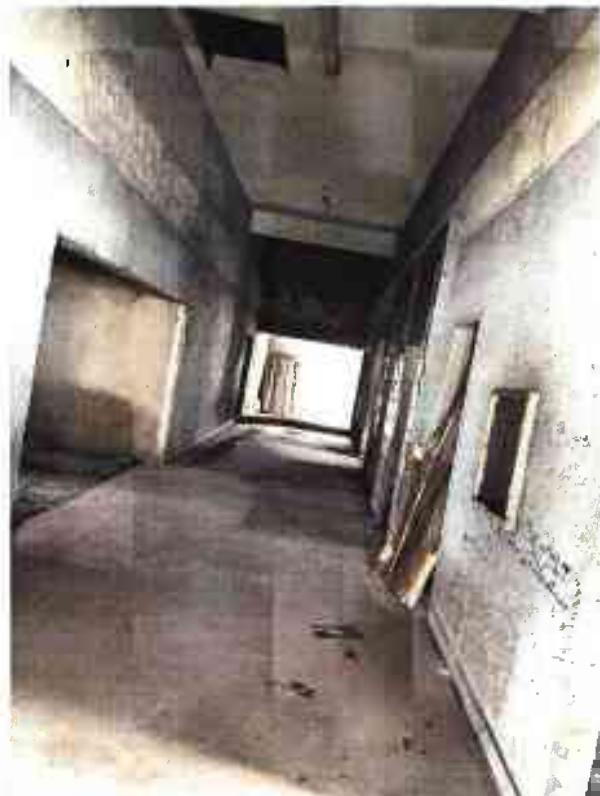
Figura 26 – Hall do último pavimento deteriorado e inacabado

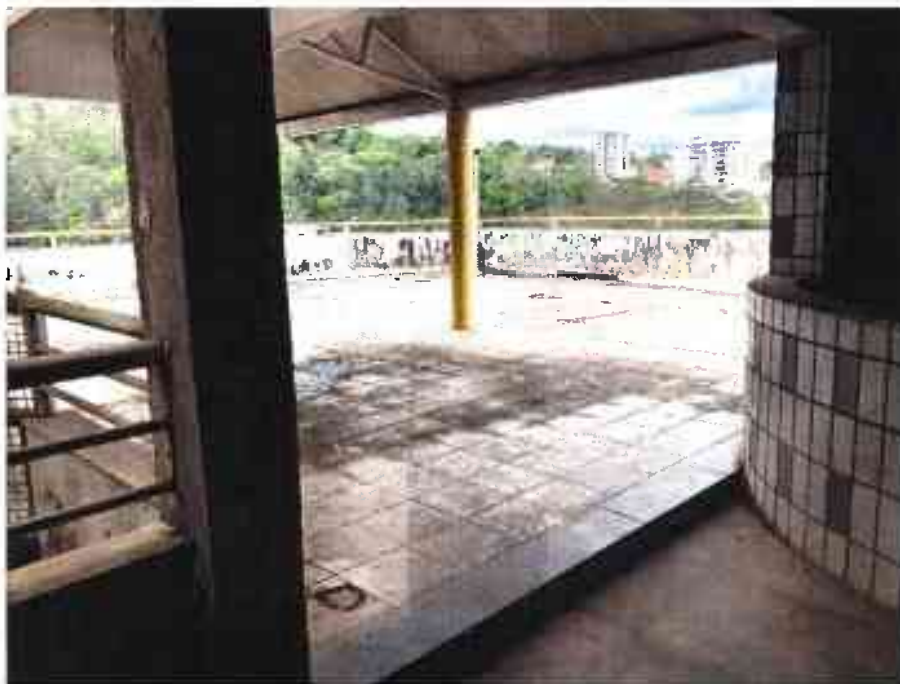
Figura 27 – Área externa do último pavimento deteriorado pelas intempéries

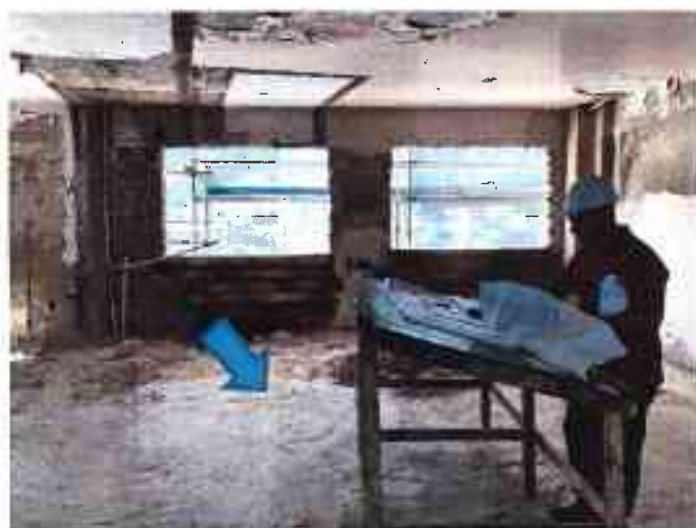
Figura 28 – Laje do 6º pavimento que apresenta flecha acentuada

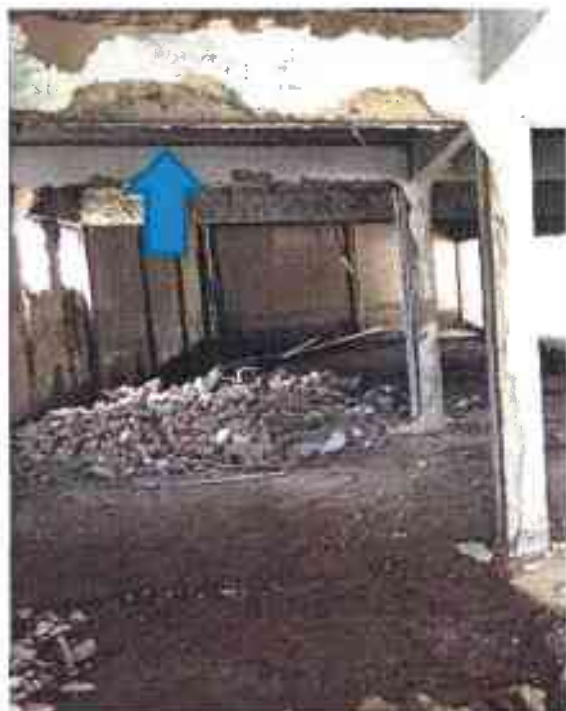
Figura 29 – Destacamento do reboco interno no 7º pavimento

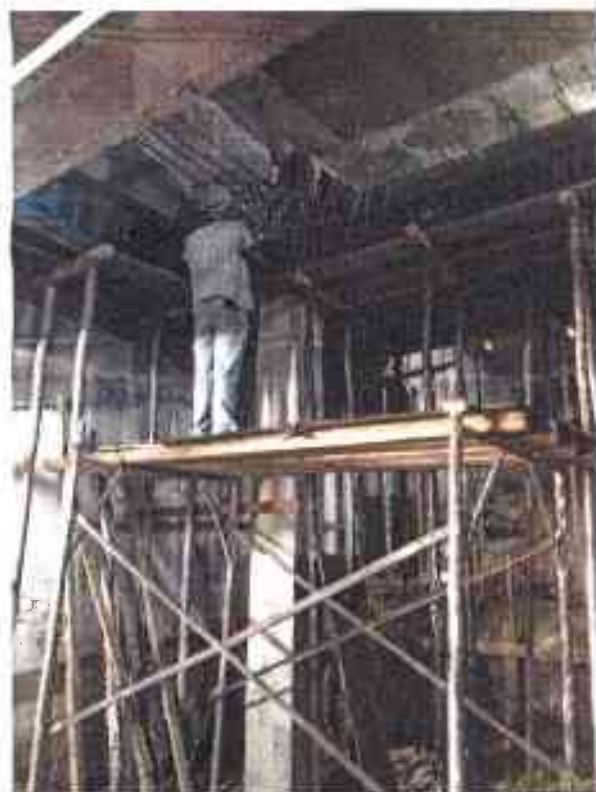
Figura 30 – Reforço de viga no 1º subsolo

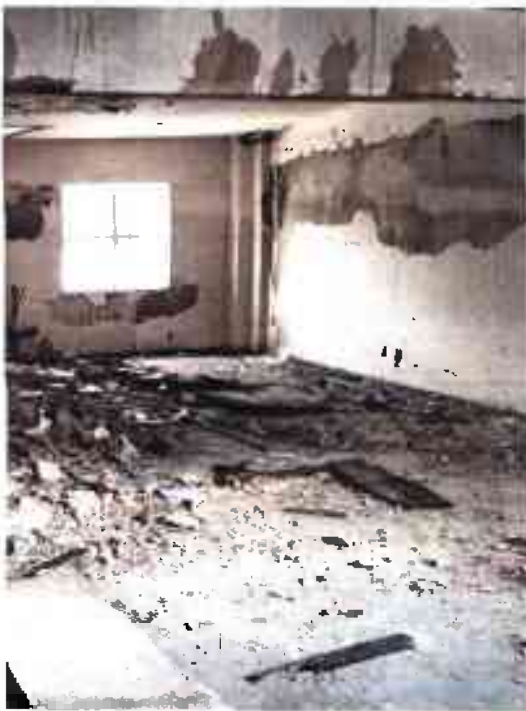
Figura 31 – Destacamento da superfície de pintura interna no 6º pavimento

Destacamento de pintura	A pintura é um acabamento mais frágil e que exige atividades de manutenção periódicas. Aproximadamente 30 anos sem a manutenção desta superfície, certamente, estimulou o seu desgaste.	Figura 31
Eflorescências	A vistoria na edificação sugere que as três condições básicas para ocorrência desta anomalia estão presentes: teor de sais solúveis, água e pressão hidrostática. Atividades de manutenção que interrompessem as infiltrações já seriam suficientes para evitar essa patologia.	Figura 35

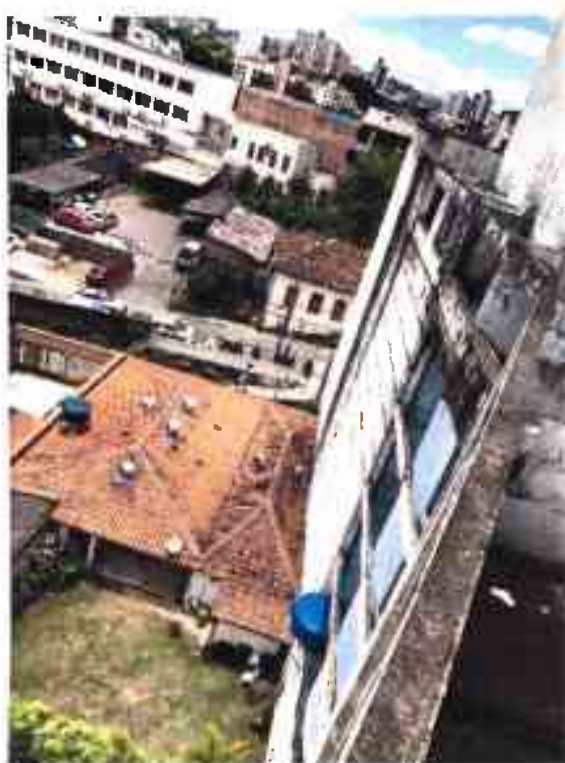
Figura 32 – Mofo/bolor em vários pontos da fachada posterior do Center Shopping Itabira

- Bolor ou mofo devem ser removidos por escovação com solução de fosfato trissódico (30 g Na_3PO_4 em 1 litro de água) ou solução de hipoclorito de sódio (4% de cloro ativo).
- Antes da aplicação de qualquer produto necessário à limpeza, a base deve ser saturada com água limpa para evitar a penetração profunda dos produtos utilizados. Após a limpeza, lavar com água abundante para garantir a completa remoção do produto.

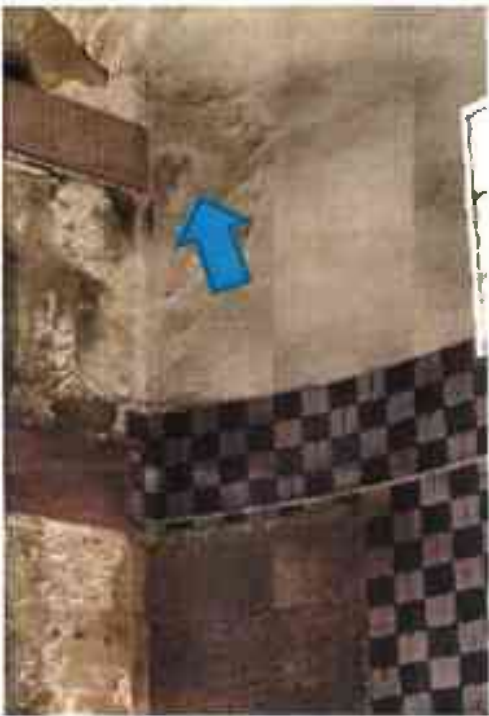
Figura 33 – Parede de divisa com a fachada apresentando indícios de infiltração

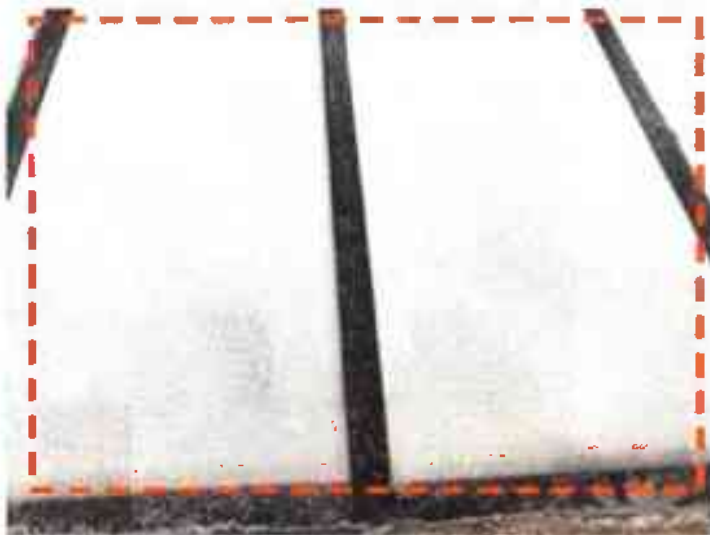
Falhas de uso e manutenção		
Anomalia	Por quê se enquadra nesta categoria?	Figura relacionada
Mofa/bolor	Esta anomalia é encontrada principalmente nos dois últimos pavimentos e nas fachadas. A ausência de atividades de manutenção e limpeza das fachadas e telhado, adicionalmente a falta de correção dos pontos de infiltração, acarretou em diversos pontos de mofo/bolor na edificação.	Figura 32
Infiltrações	Relacionada a impermeabilização deficiente do último pavimento, pontos de vazamento no telhado e pontos de infiltração de água de chuva pela fachada. Todas essas origens seriam resolvidas com um plano de manutenção preventivo e corretivo.	Figura 33
Deslocamento cerâmico	A empresa contratada para avaliar o deslocamento do revestimento da fachada concluiu que o emboço e emboço + colante da fachada possuem condições de permanência. A presença de gretas no rejunte do revestimento externo sugere que a passagem de água da chuva colaborou para o deslocamento cerâmico.	Figura 34

Figura 34 – Gretas no rejunte do revestimento da fachada

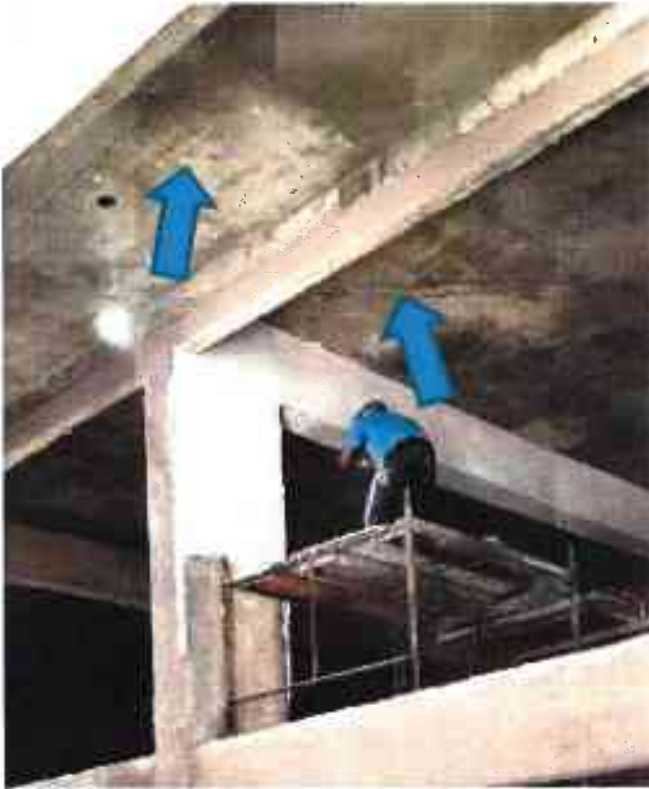
Figura 35 – Laje do 6º pavimento apresentando indícios de eflorescências

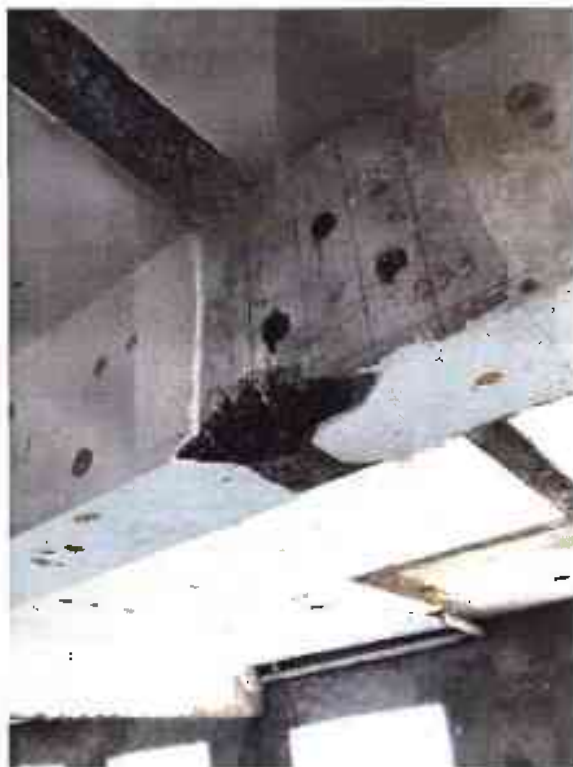
Figura 36 – Viga do 6º pavimento após teste *in loco* de carbonatação

No item anomalias decorrentes de falhas de uso e manutenção identificou-se a manifestação patológica carbonatação. De acordo com Reis (2019), esta anomalia é um dos principais mecanismos de deterioração do concreto quando atinge a camada passivadora do aço. O dióxido de carbono existente no ar atmosférico penetra nos poros do concreto e reage com o hidróxido de cálcio formando o carbonato de cálcio e água. Este processo reduz a alcalinidade do concreto, que possui pH entre 12,6 a 13,5 para valores próximos de 8,5.

Este fenômeno inicia-se na superfície da estrutura e forma a frente de carbonatação. Esta frente avança em direção ao interior do concreto e quando alcança a armadura ocorre a despassivação do aço e este se torna vulnerável à corrosão.

para a ocorrência do processo corrosivo no concreto, a sua limitação seria uma maneira de retardar essa manifestação patológica. O isolamento pode ser executado pela utilização de pintura seladora. O emprego desta prática permitirá que fique retida uma quantidade de contaminantes, oxigênio e umidade, não estancando de maneira plena o processo corrosivo. Desta forma, obtém-se apenas uma diminuição da intensidade desse fenômeno.

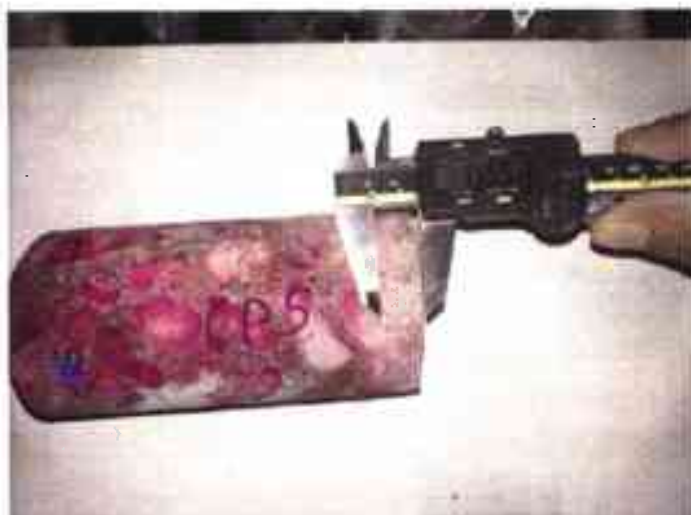
Figura 37 – Corpo de prova após teste em laboratório de carbonatação
