**RISCO DE INCÊNDIO EM PATRIMÔNIO CULTURAL: a  
importância das ações de manutenção preventiva**

Dissertação apresentada ao programa de Pós-Graduação do Mestrado interdisciplinar em Estudos Culturais Contemporâneos da Universidade FUMEC como requisito parcial à obtenção do título de Mestre.

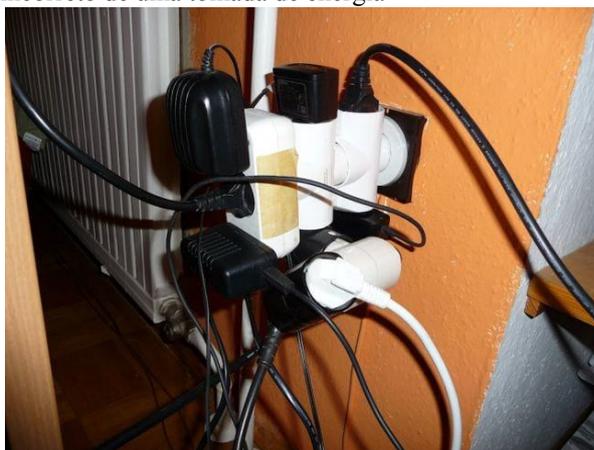
Figura 1 – Situação de uso incorreto de uma tomada de energia

Conforme amplamente noticiado, são grandes os indícios de que tenha sido esta a causa de diversos incêndios, inclusive daquele que pôs abaixo o edifício Wilton Paes de Almeida, no primeiro dia de maio de 2018, em São Paulo. Em diversas ocasiões, o fogo se alastra muito rapidamente, sem dar tempo para que seja controlado. A sobrecarga na rede elétrica, é talvez problema mais fácil de ser identificado antecipadamente.

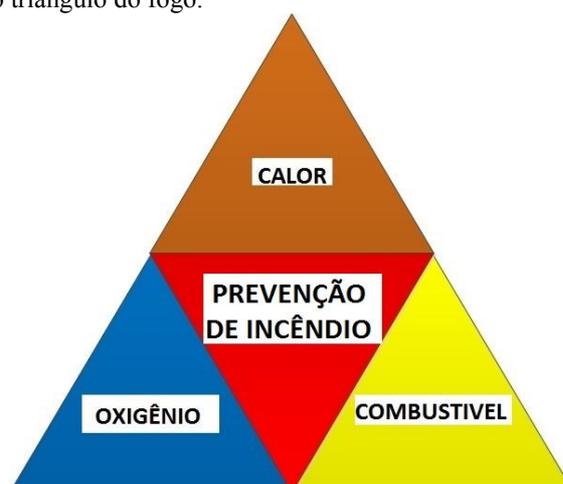
Figura 2 – Representação do triângulo do fogo.

Triângulo do fogo é uma analogia geométrica, decorrente da observação do início de ignição. Ele expressa a necessidade de três elementos para a existência do início de ignição, assim como três pontos, dois deles não colineares, são necessários para a existência de um triângulo: o material combustível, uma fonte de calor e o oxigênio abundante do ar (GOUVEIA, 2017, p. 39).

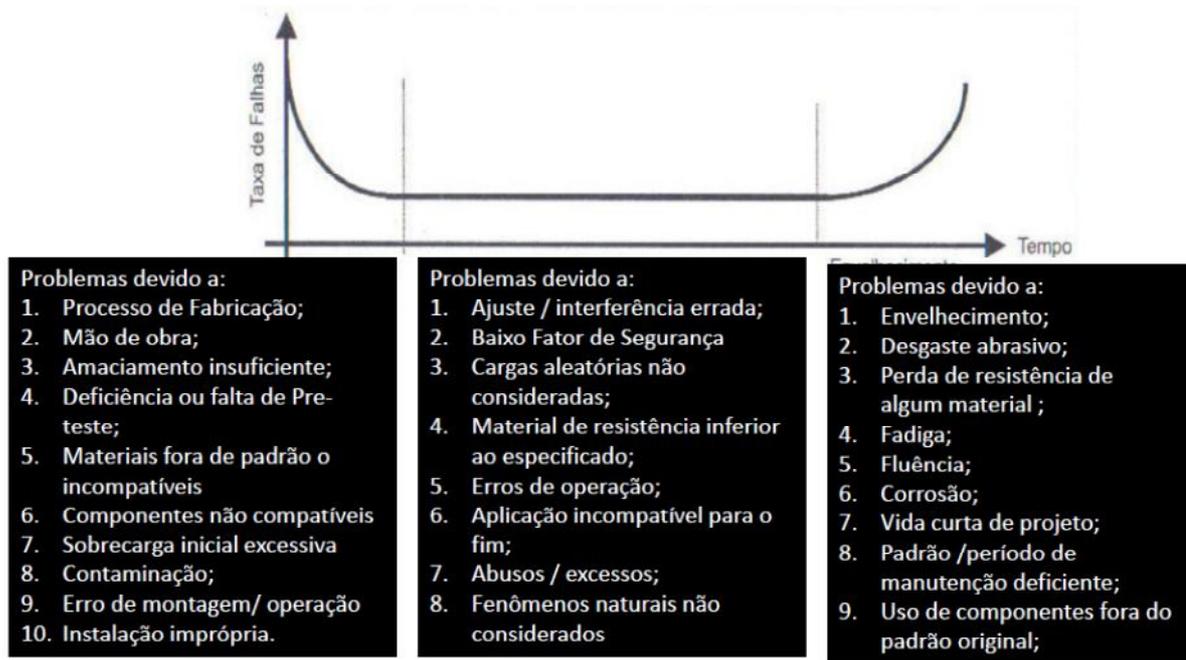
Figura 9 – Curva da banheira

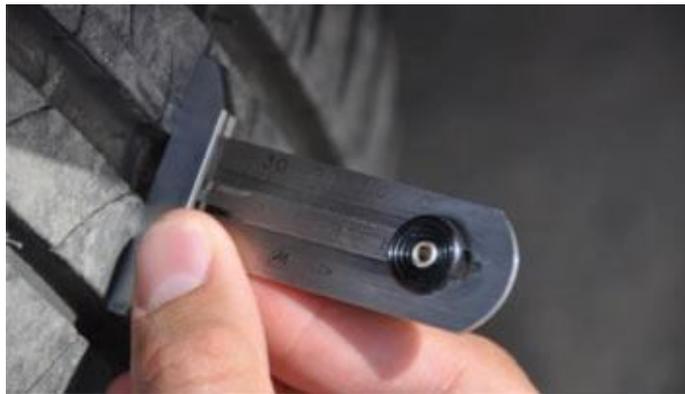
Figura 10 – Medição da profundidade do sulco da banda rodagem de um pneu

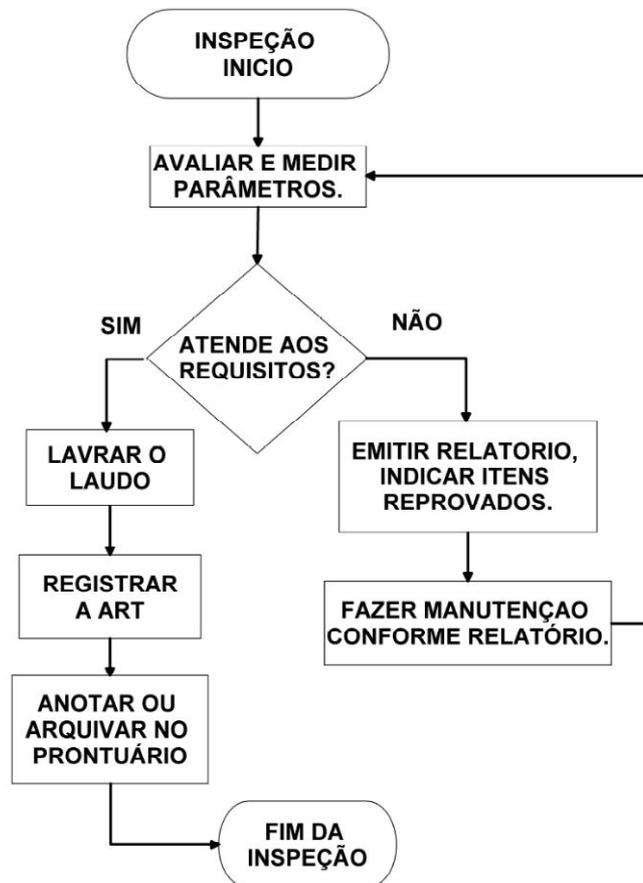
Figura 11 – Fluxograma das tarefas de inspeção

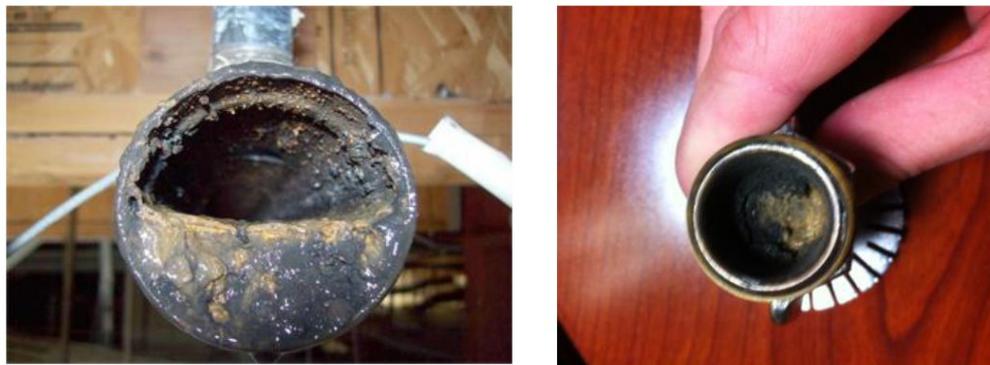
Figura 12 – Tubulação–esq, com incrustações após cinco anos; e sprinkler–dir, após doze anos

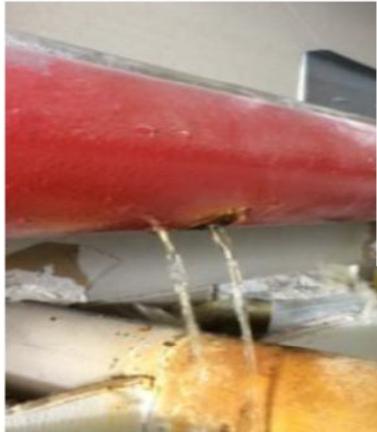
Figura 13 – Vazamento em tubulação com perfuração oriunda de incrustações e pitting

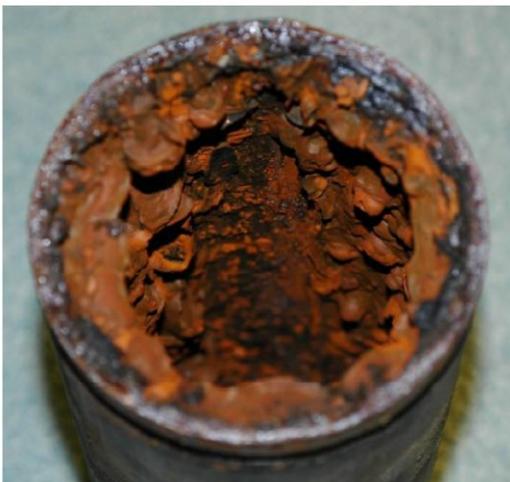
Figura 14 – Obstrução de tubulação com formação de pitting

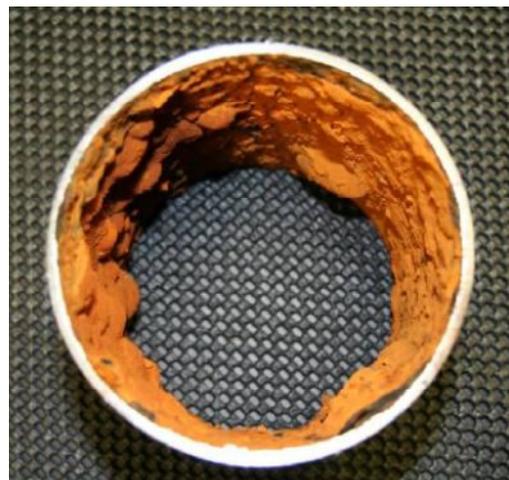
Figura 15 – Obstrução parcial de tubulação de incêndio.

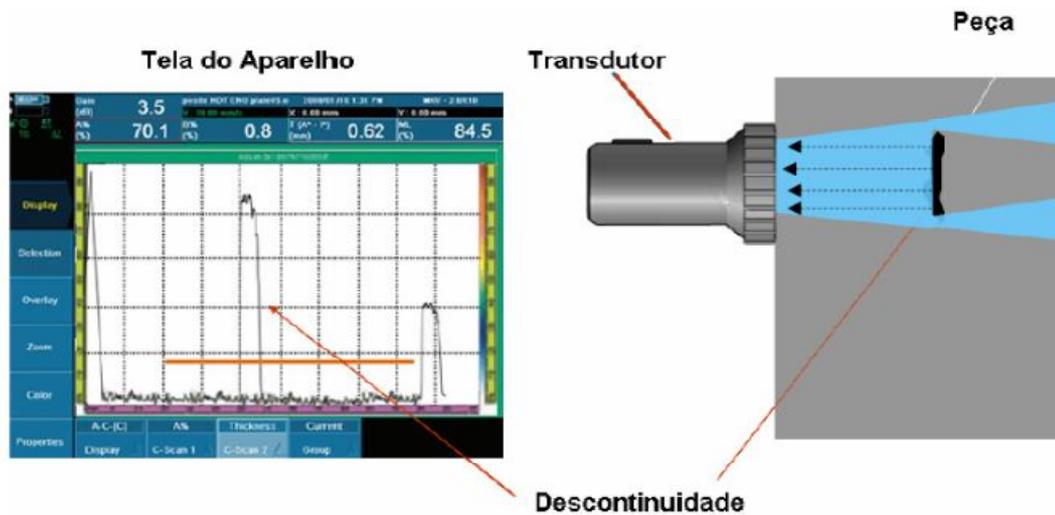
Figura 16 - Inspeção de materiais por ultrassom

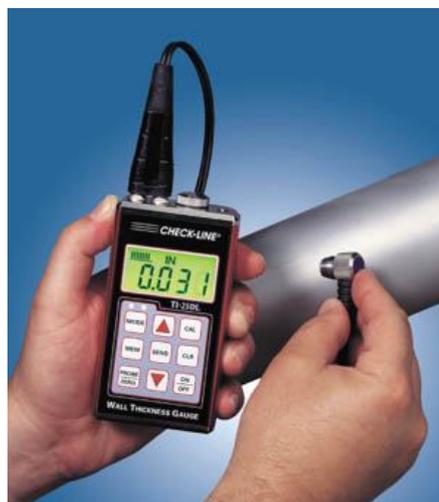
Figura 17 - Equipamento de medição de espessura por ultrassom

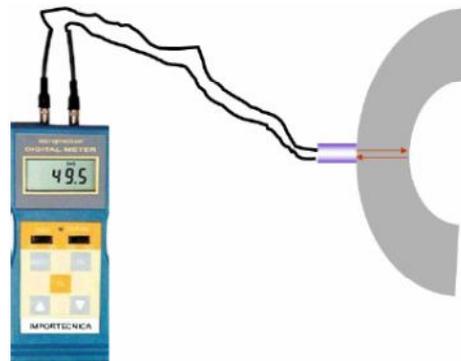
Figura 18 - Esquema do processo de medição utilizando ultrassom

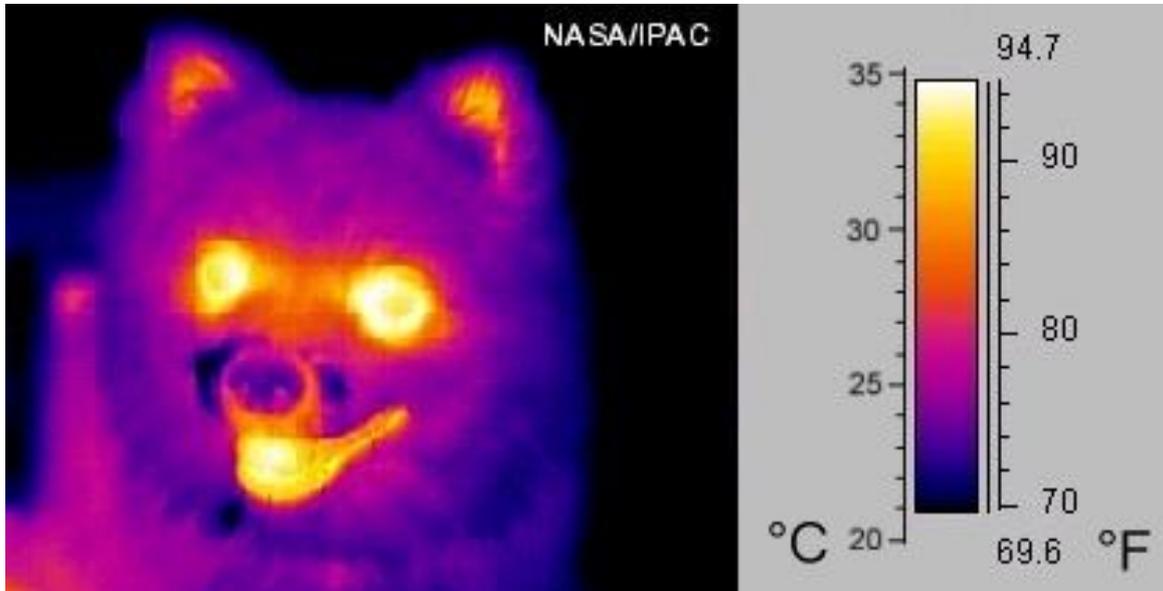
Figura 19 – Gradiente de temperatura em um termograma

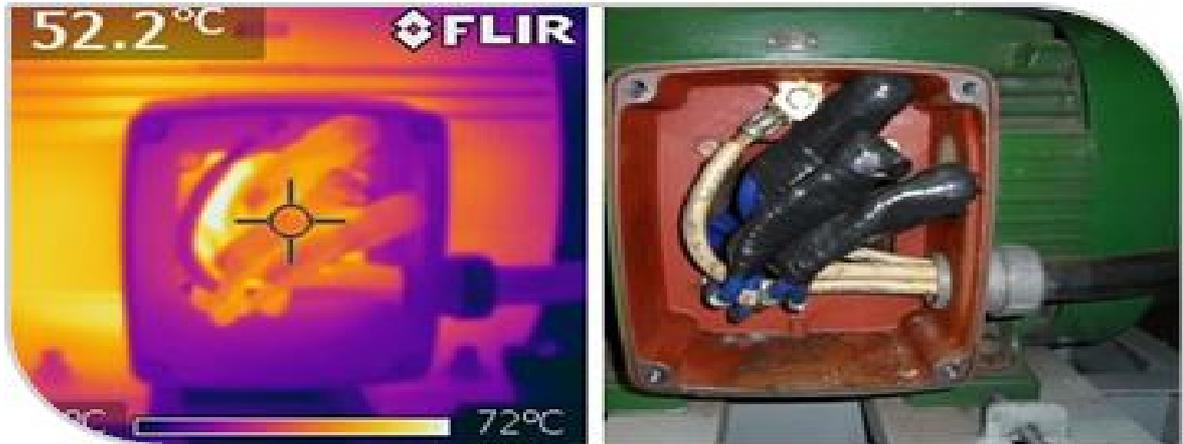
Figura 20 – Verificação em uma caixa de passagem

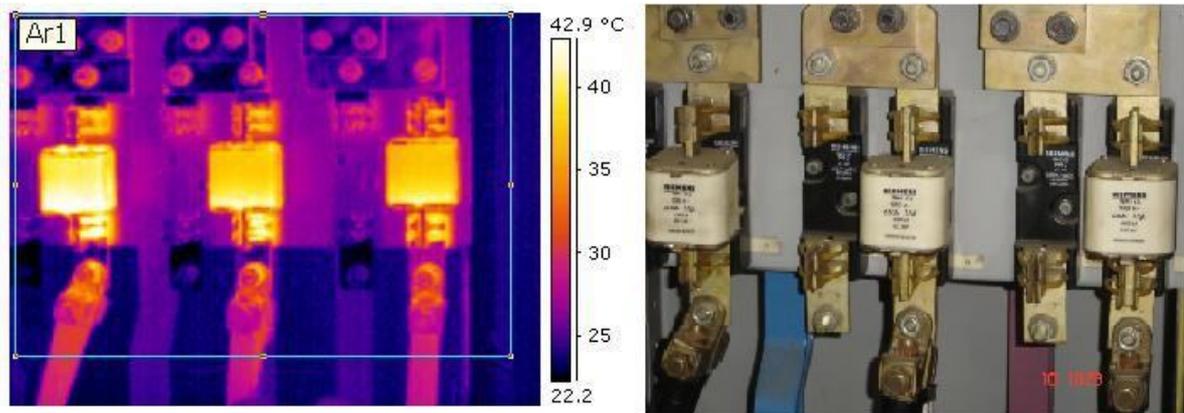
Figura 21 – Verificação em um barramento

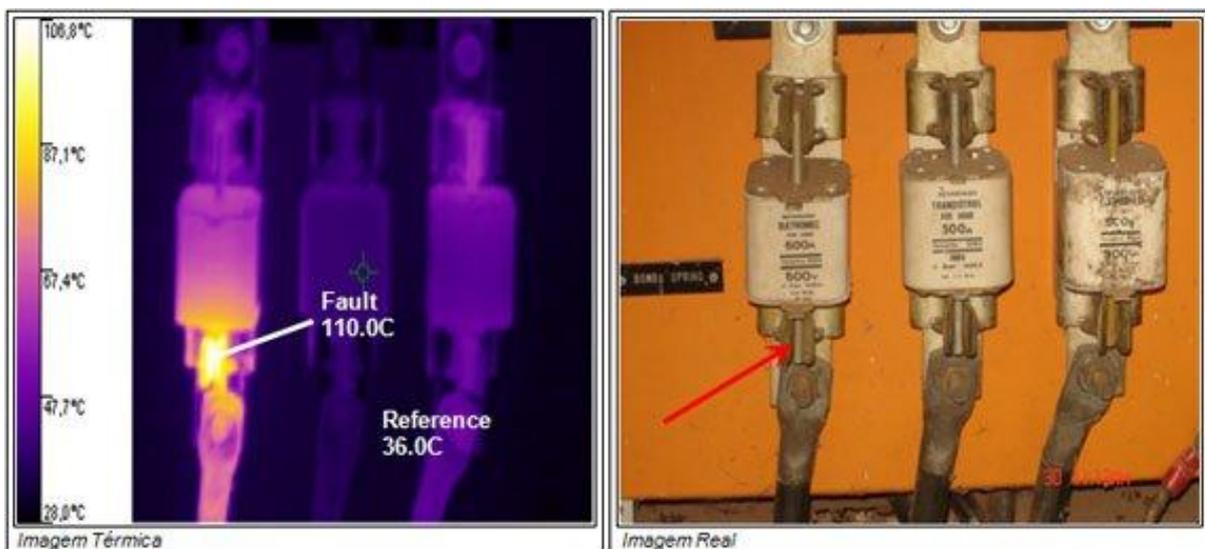
Figura 22 – Comprovação de desequilíbrio de fase de mal contato

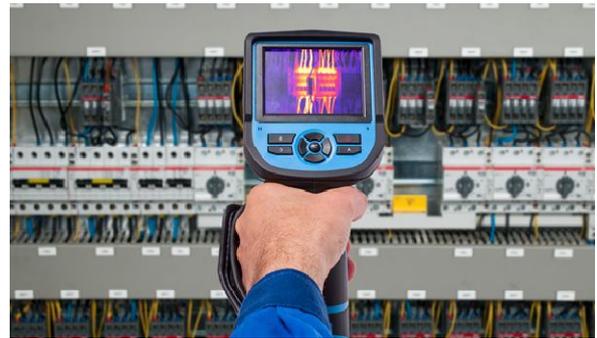
Figura 24 – Verificação em quadro de distribuição

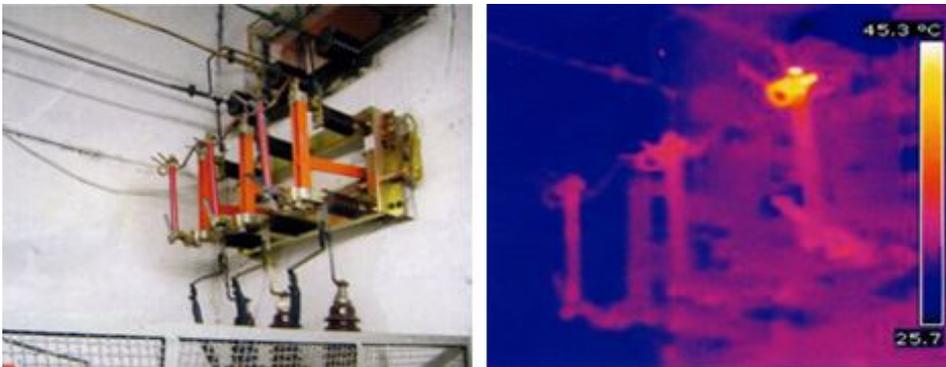
Figura 25 – Excesso de carga em uma das fases

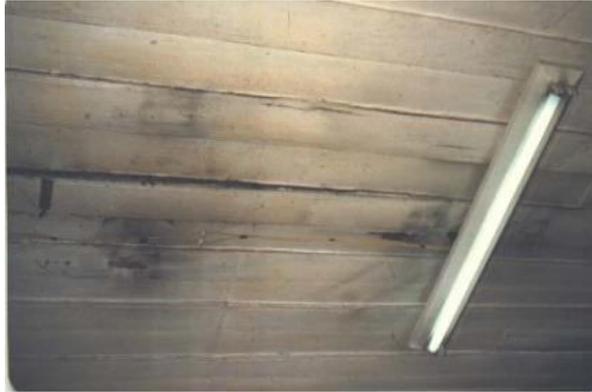
Figura 29 – Curto-circuito de reator forro de madeira

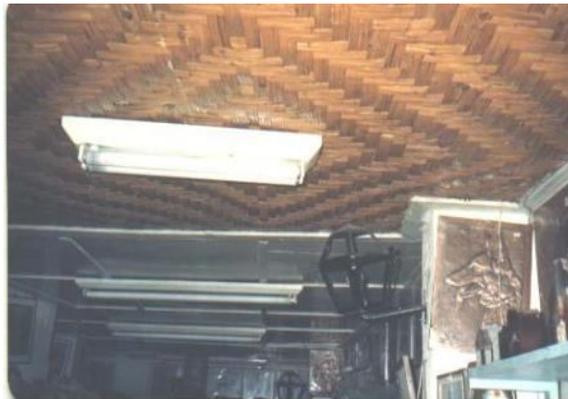
Figura 30 – Reator montado es esteira de bambu

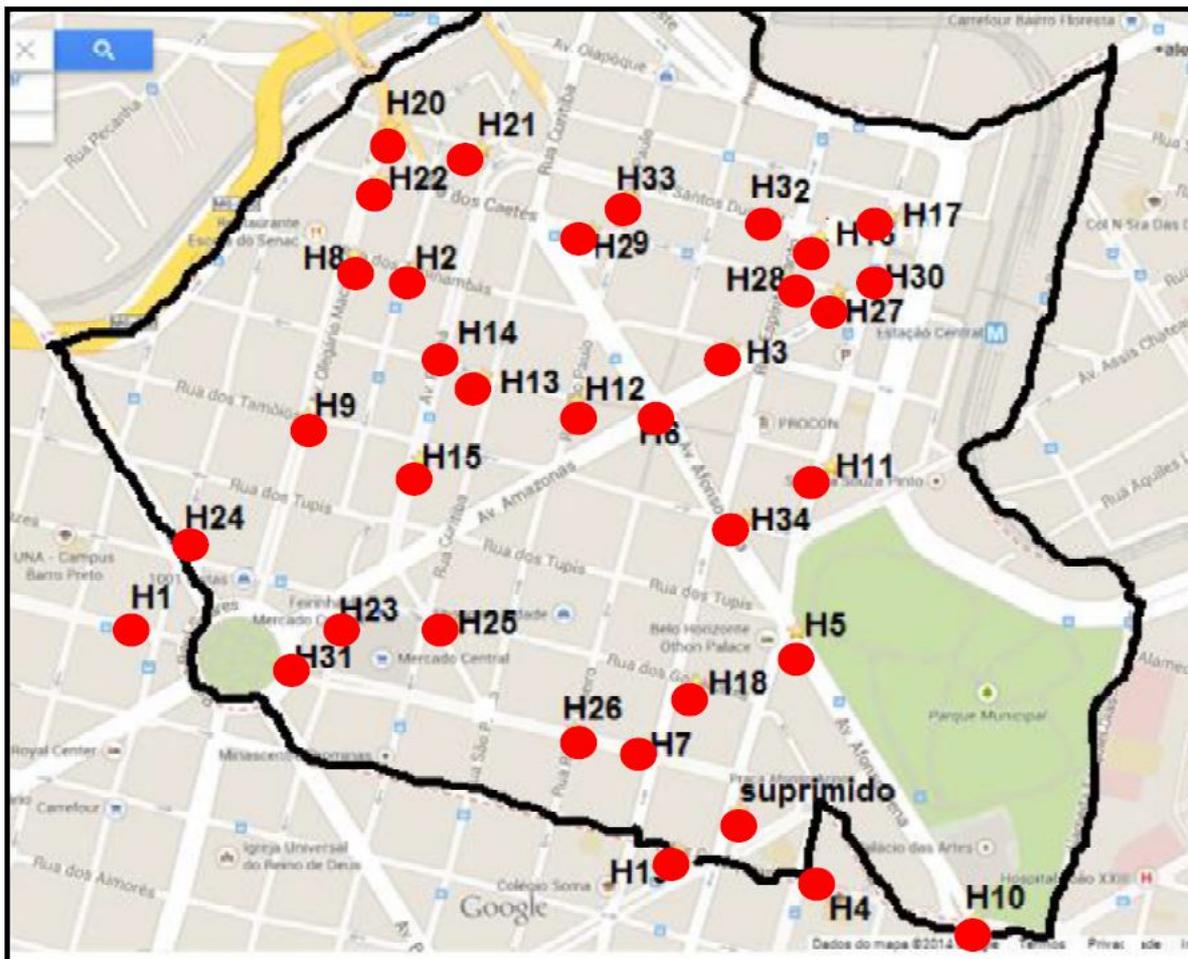
Figura 33 – Localização dos hidrantes urbanos no centro de Belo Horizonte (MG)

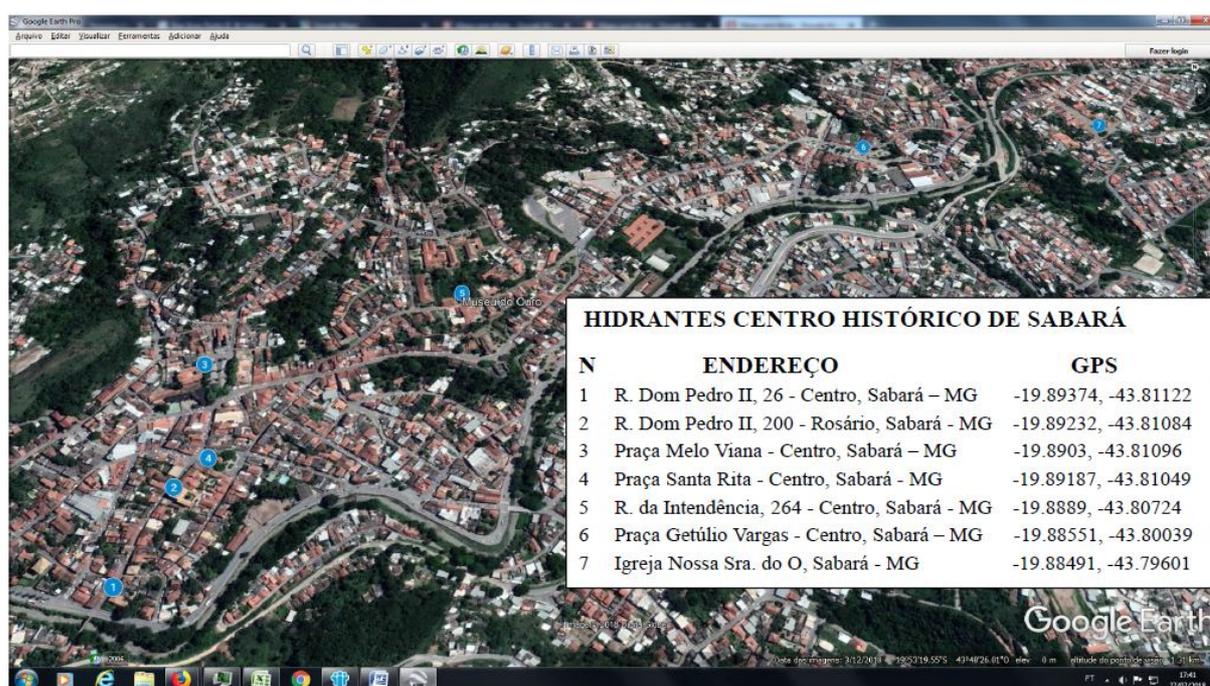
Figura 38 – Distribuio dos hidrantes Centro Histrico de Sabar (MG)

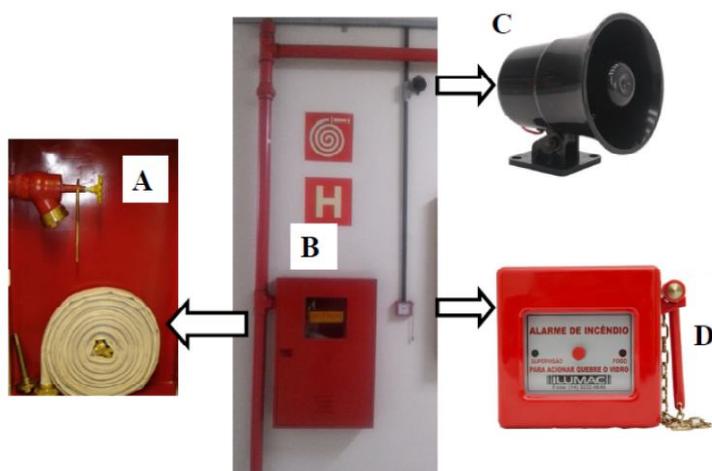
Figura 41 – Ponto de verificação e avisador sonoro

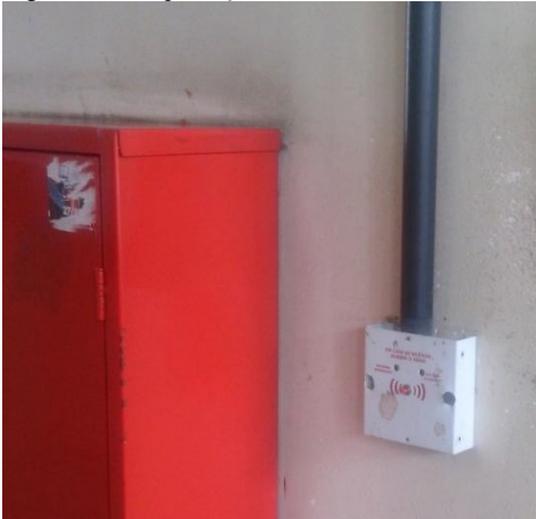
Figura 42 – Depredação – dano em monitor.

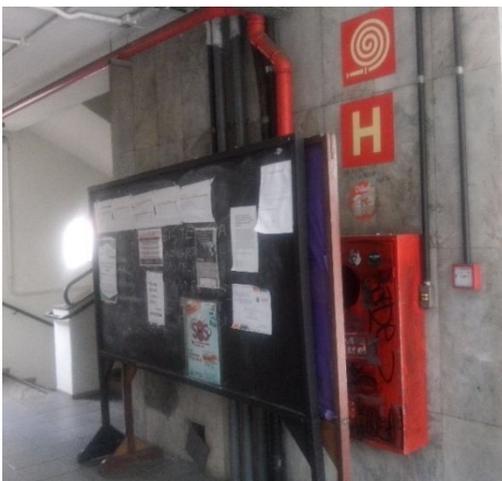
Figura 44 – Caixa de hidrante obstruída

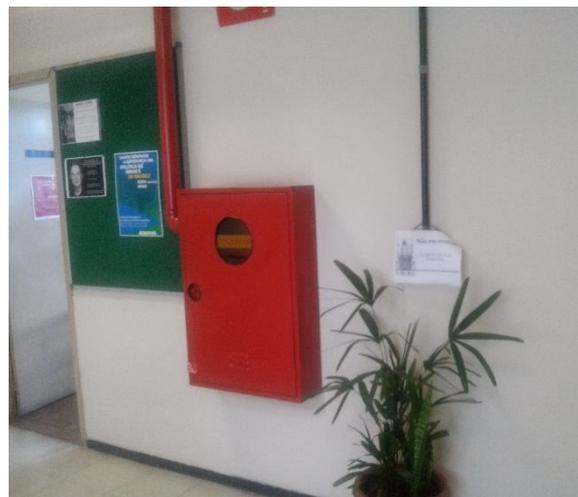
Figura 45 – Uso incompatível do monitor

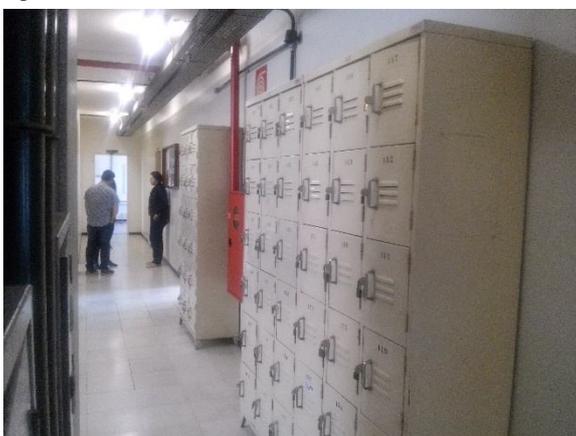
Figura 46 – Armários obstruindo o corredor.

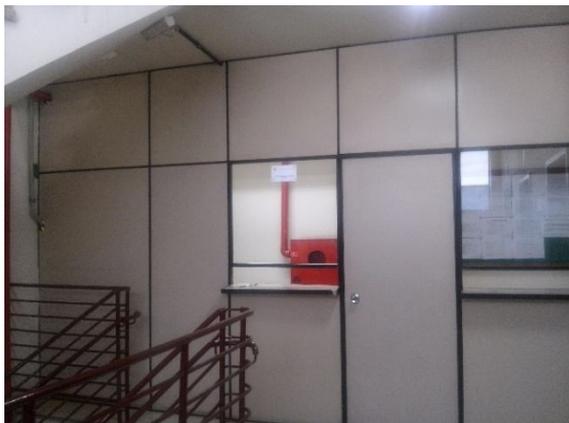
Figura 48 – Restrição de acesso a caixa de incêndio

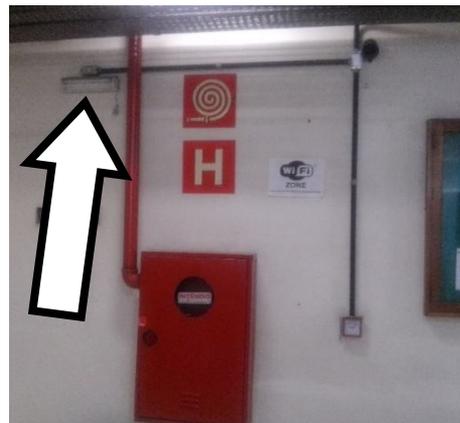
Figura 49 – Iluminação de emergência desligada.

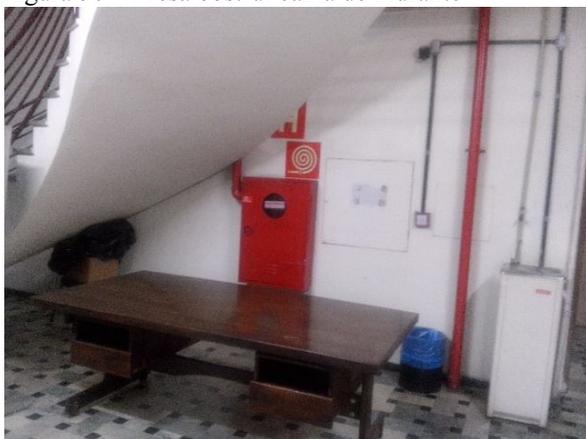
Figura 50 – Mesa obstrui caixa de hidrante

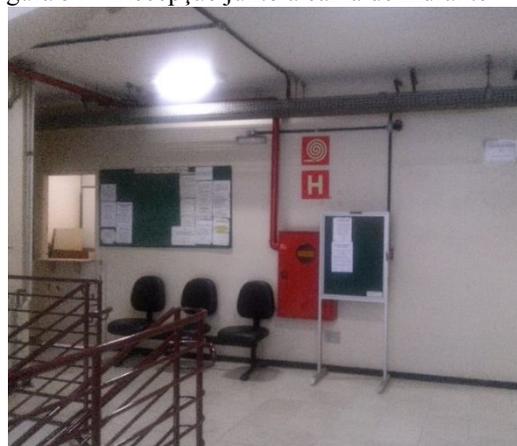
Figura 51 – Recepção junto a caixa de hidrante

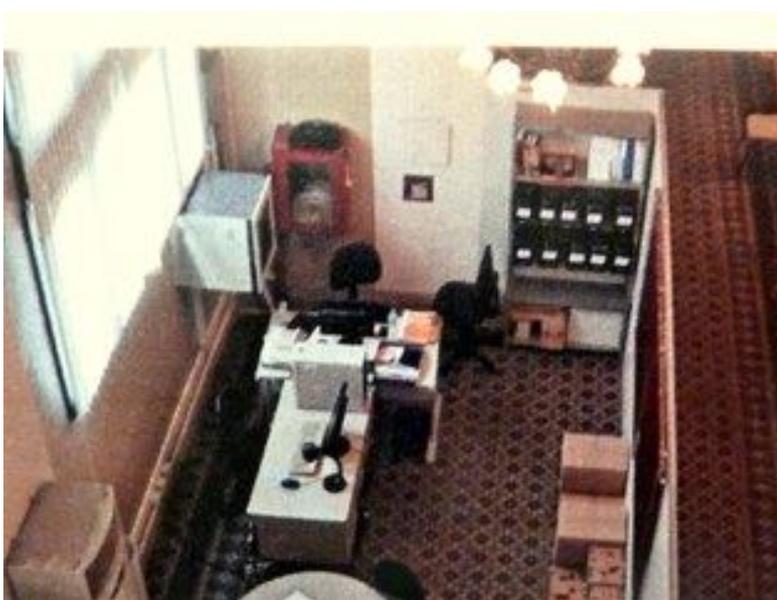
Figura 52 – Escritório em situação irregular (como está, impede o acesso ao hidrante)

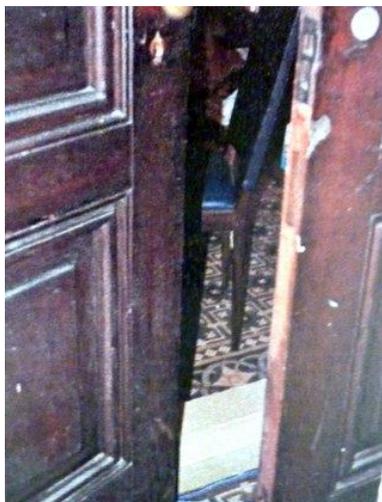
Figura 53 – Porta de rota de fuga impedida de abrir

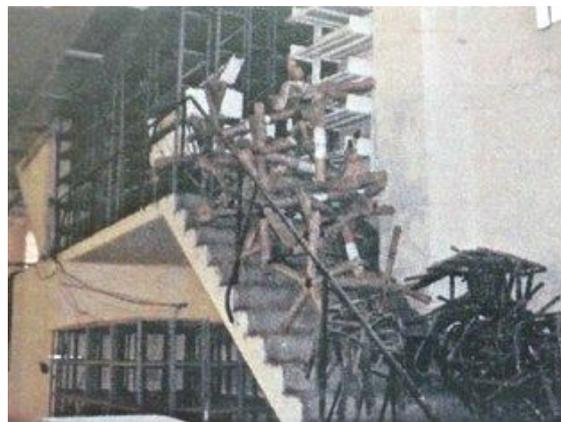
Figura 54 – Escadaria da rota de fuga obstruída

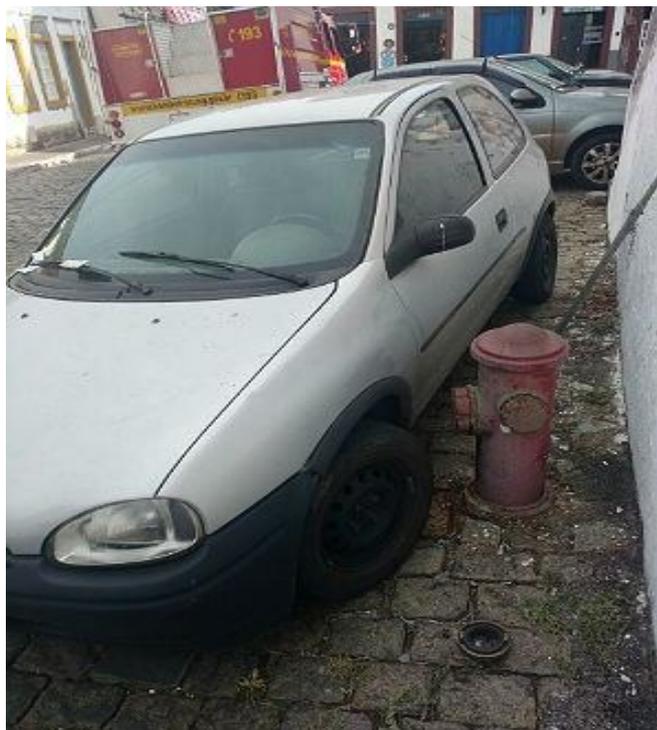
Figura 55 – Veículo estacionado impedindo o uso do hidrante

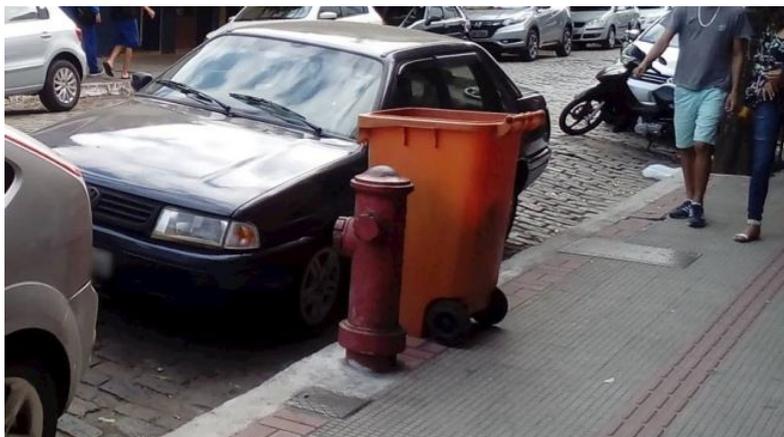
Figura 56 - Hidrante não sinalizado

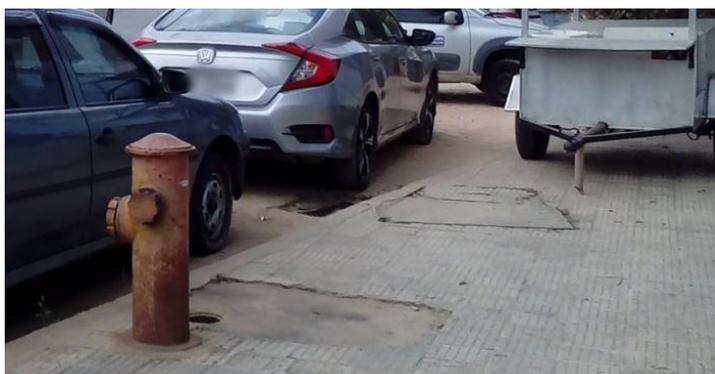
Figura 57 - Falta de demarcação para hidrante e veículo dificultando seu uso
