**REFORÇO ESTRUTURAL COM FIBRA DE CARBONO: EFICIÊNCIA À  
FLEXÃO EM CONCRETOS DE DIFERENTES RESISTÊNCIAS**

Dissertação de mestrado, apresentada à Faculdade de Engenharia e Arquitetura da Universidade FUMEC, como parte dos requisitos para conclusão do curso de Mestrado Profissional em Processos Construtivos.

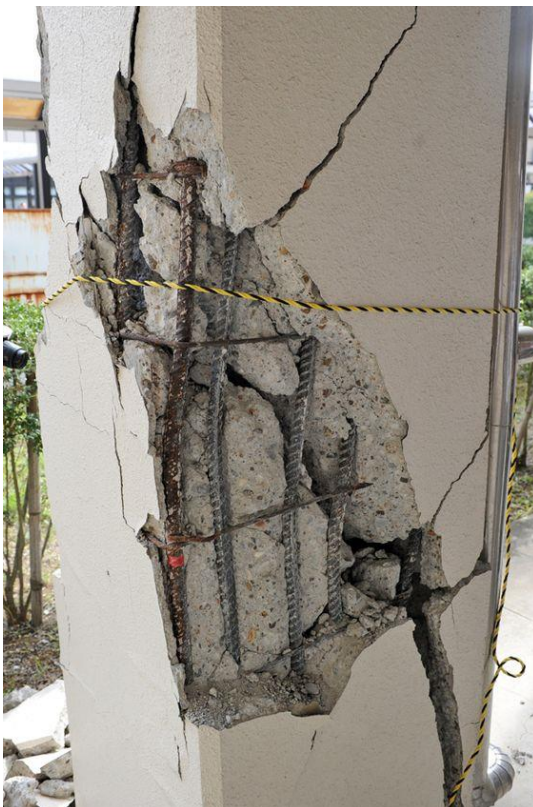
Nas figuras abaixo, pode-se observar dois tipos de patologias diferentes presentes nas estruturas. Na figura 1, tem-se um pilar com suas armaduras aparentes e corroídas, além de diversas fissuras ao longo da estrutura. Na figura 2, tem-se também a exposição da armadura, porém percebe-se que a força de arraste do rio carregou parte do concreto que envolvia os vergalhões, deixando diversos espaços vazios na junção da fundação com o pilar de sustentação da ponte.

Figura 1 - Corrosão da armadura em um pilar

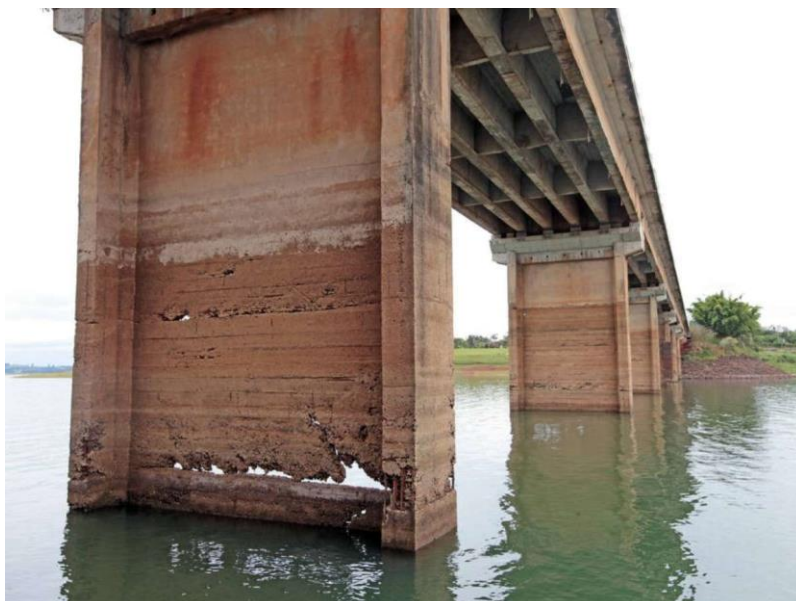
Figura 2 - Fissuras aparentes na estrutura de uma ponte em Raposo/MG

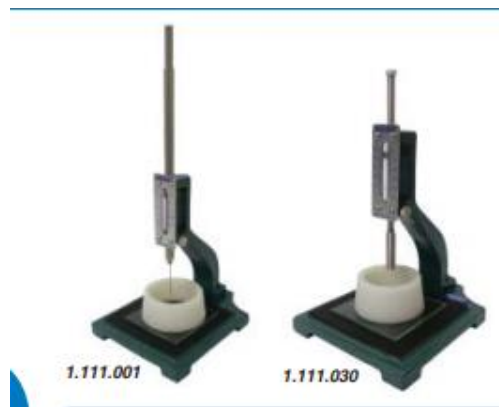
Figura 5 - Aparelho de Vicat

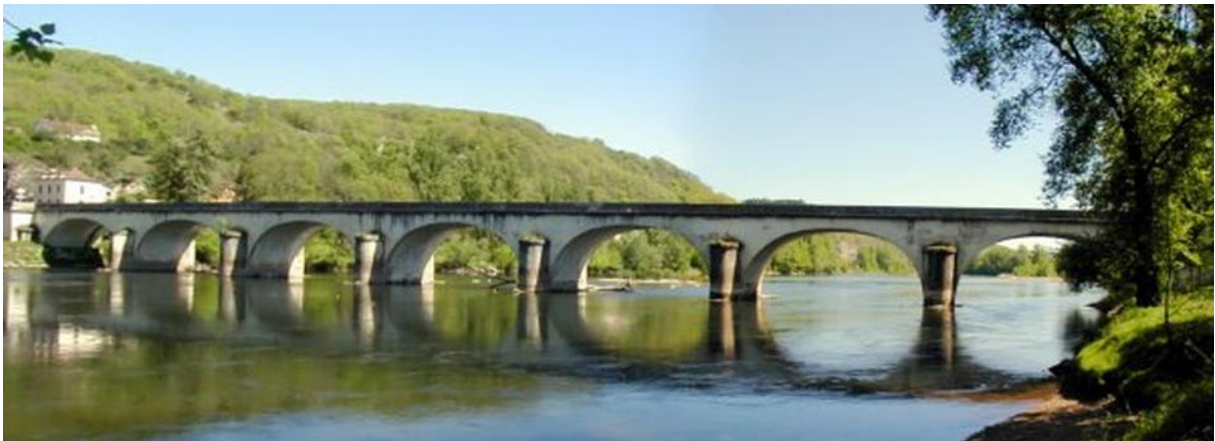
Vicat também projetou, em 1822, a primeira ponte de cimento artificial do planeta, sem pozolana em suas fundações, com extensão de 180 metros e 7 vãos de 22 metros, sem armação, utilizando apenas concreto. Na figura 6, pode-se observar essa estrutura.

Figura 6 – Ponte de Souillac

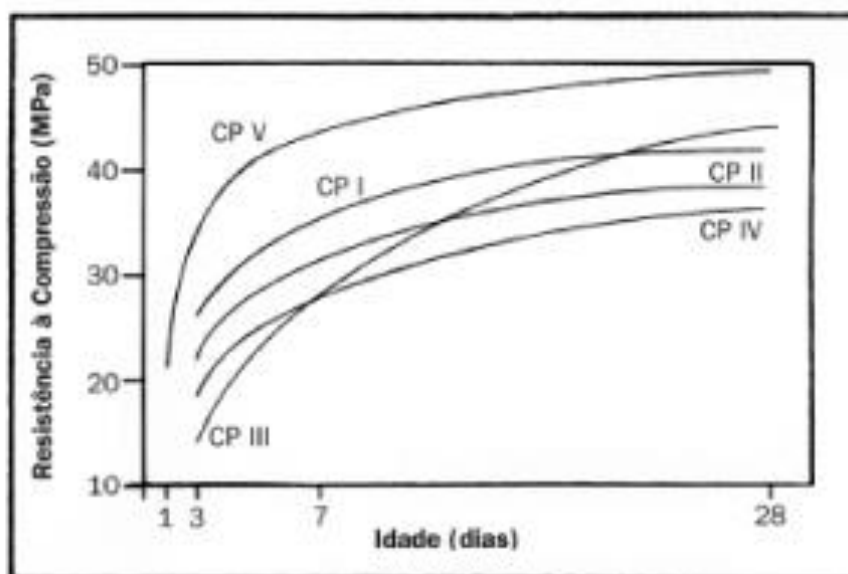
Figura 7 – Gráfico de Resistência à Compressão (MPa) x Idade (dias)

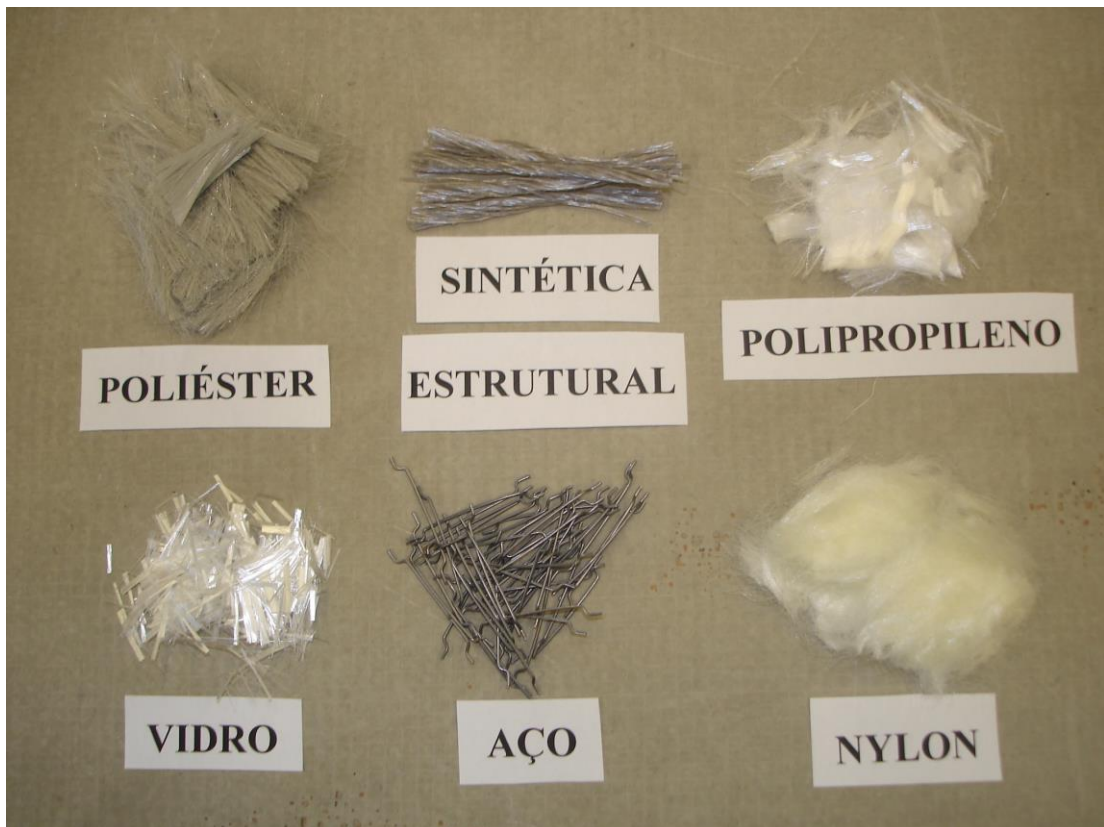
Figura 21 - Fibras para concreto

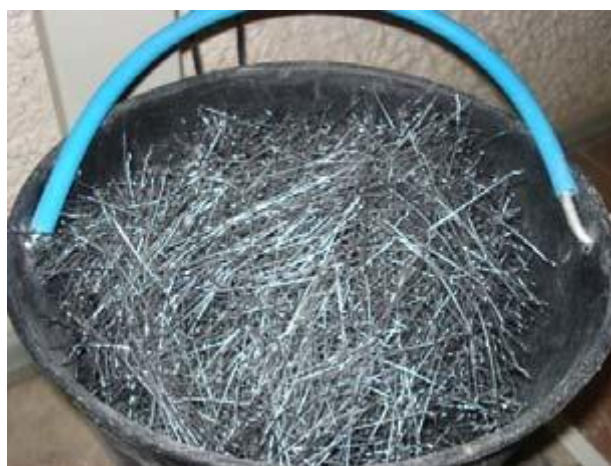
As fibras de aço são filamentos de aço descontínuos produzidos especificamente para o uso em reforço com a função de aumentar a resistência residual pós-fissuração do concreto, tornando-o mais dúctil. São empregadas em peças delgadas e moldadas em concretos de ultra resistência, concretos de pós-reativos, em aplicações muito específicas.

Figura 22 - Fibra de aço

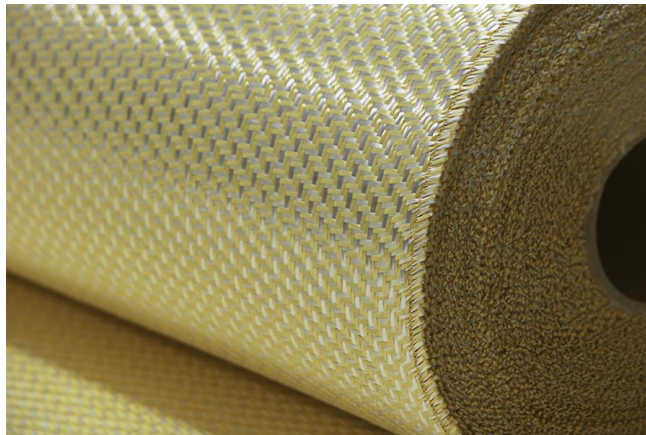
Figura 24 - Fibra de aramida

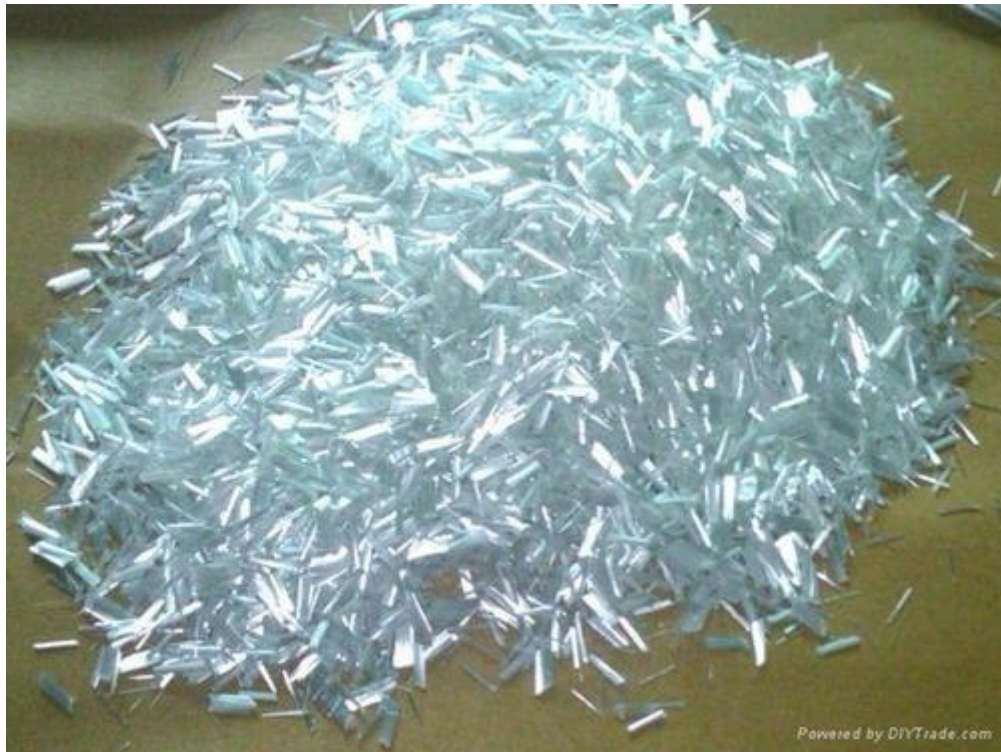
Figura 27 - Detalhe da Fibra de vidro reforçando o concreto

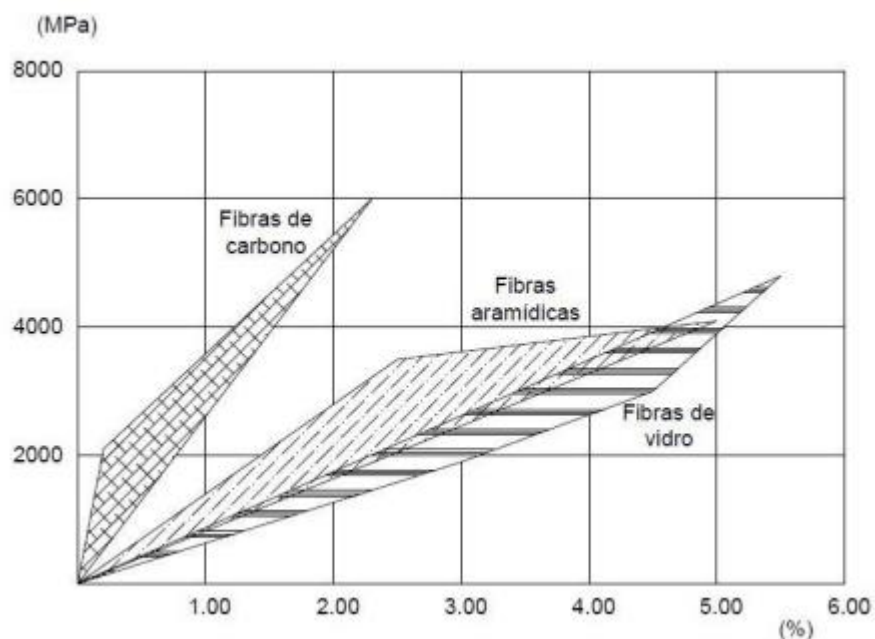
Figura 28 - Diagrama comparativo das propriedades à tração das fibras de carbono, aramida e vidro

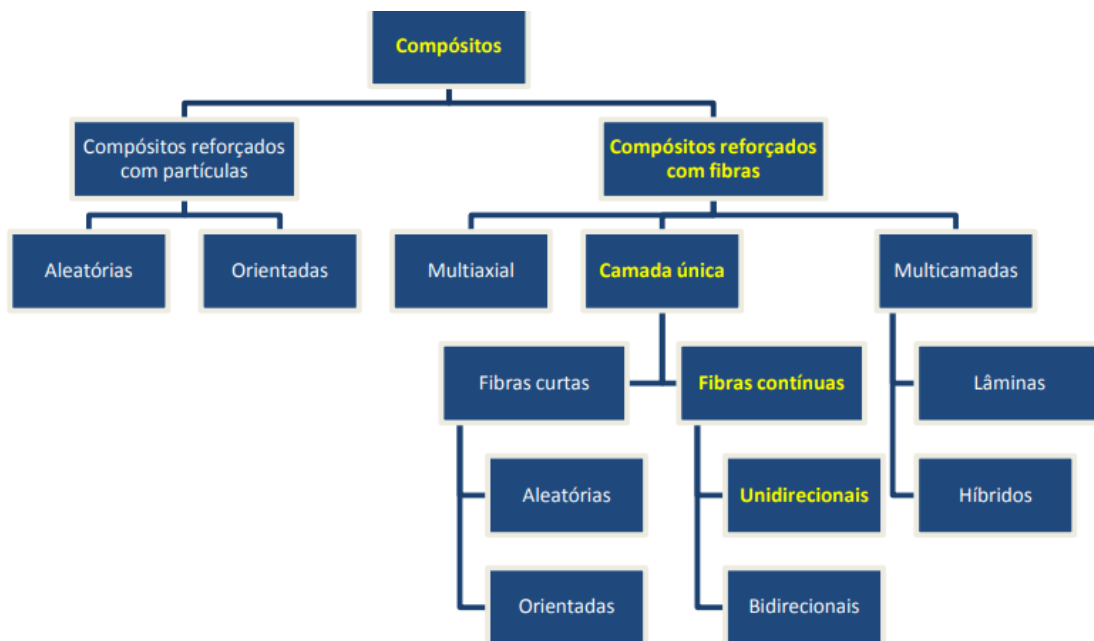
Na figura 31, observa-se o diagrama de compósitos classificados conforme as características do reforço presente com destaque para o tipo de material estudado.

Figura 31 - Classificação de materiais compósitos

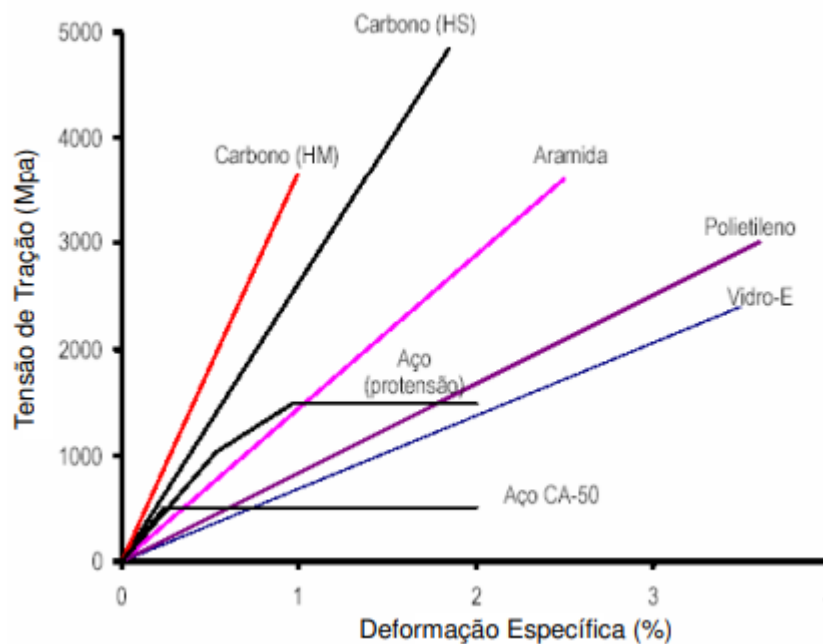
Figura 32 - Diagrama tensão-deformação específico das fibras, aço de construção e cordoalhas de protensão

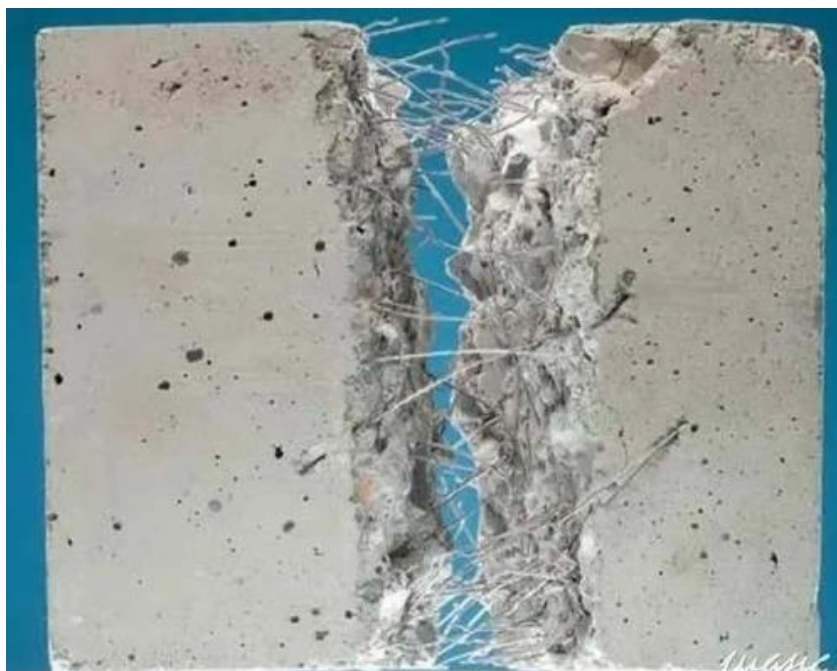
Figura 33 - Estrutura de concreto com reforço de fibra de PRFC

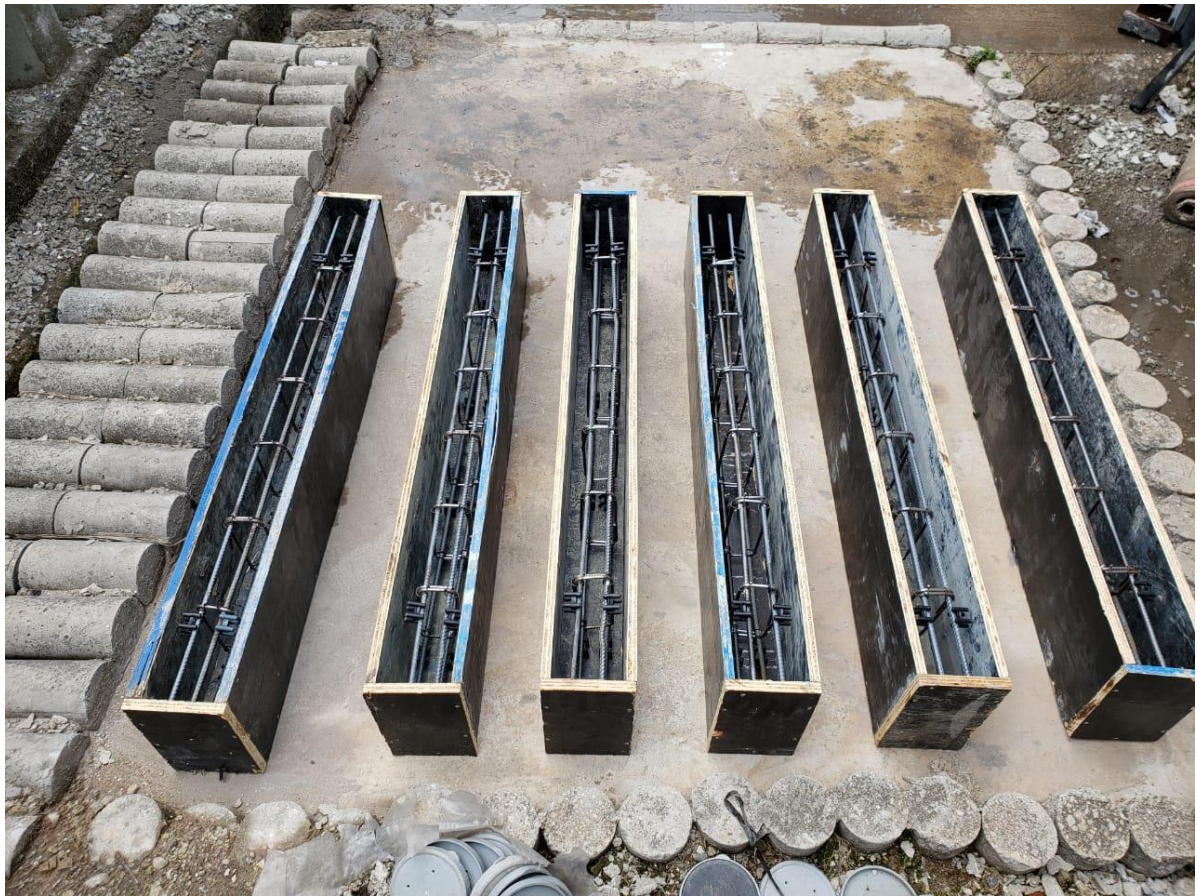
Figura 37 - Fôrmas com armaduras posicionadas, prontas para a concretagem.

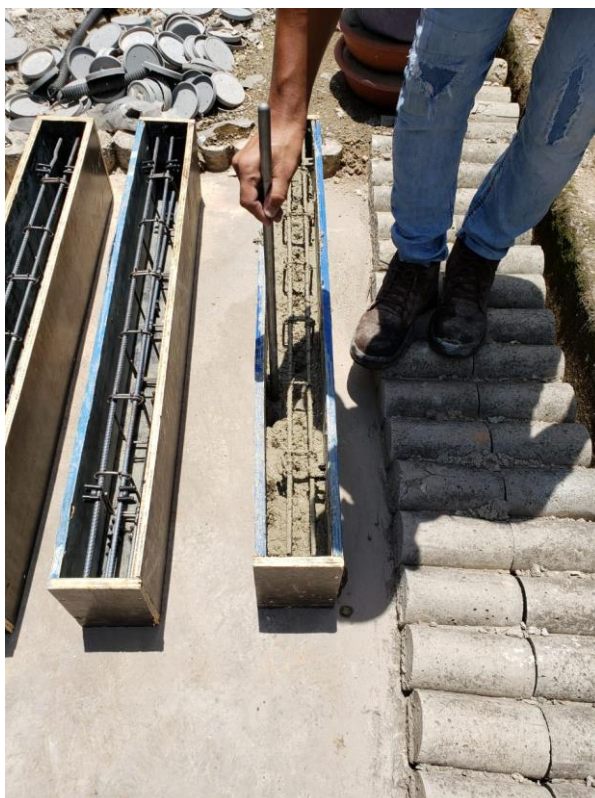
Figura 38 - Concretagem das vigas e adensamento utilizando haste de aço.

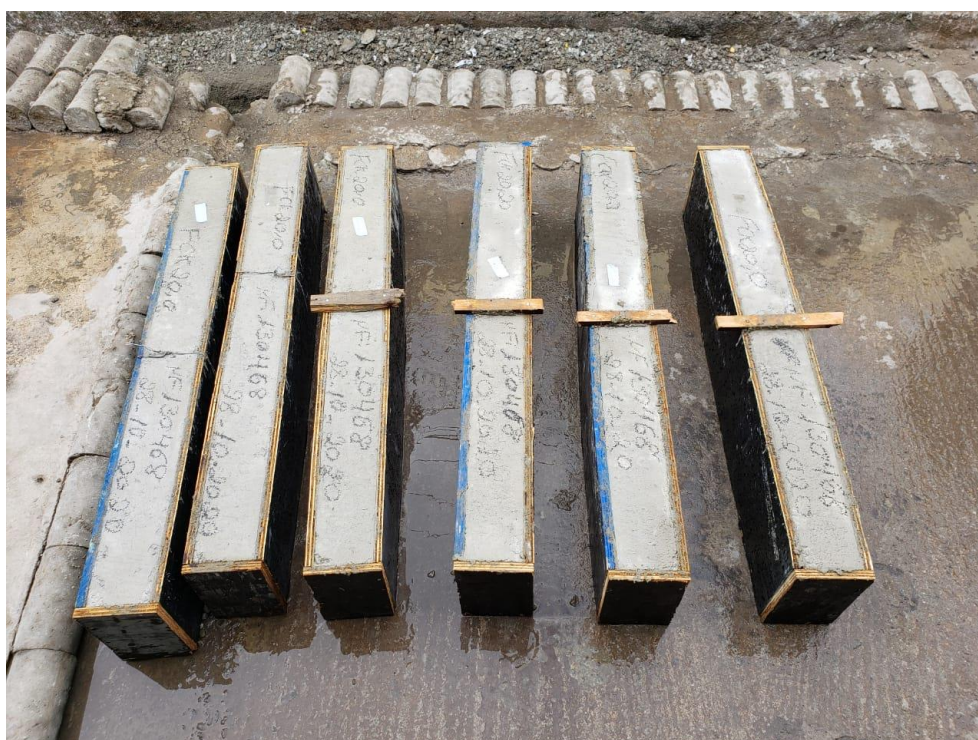
Figura 39 - Fase de concretagem finalizada.

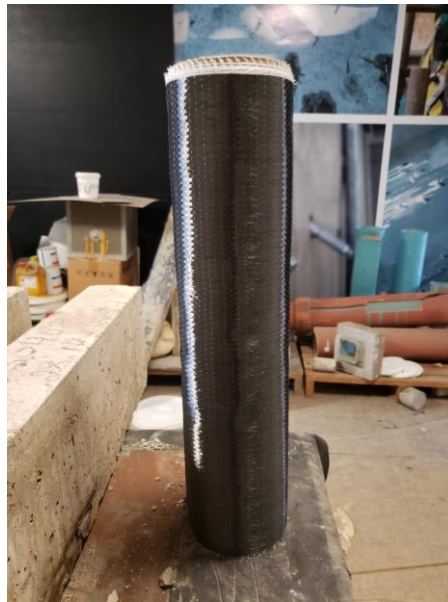
Figura 41 - Rolo de PRFC utilizado.

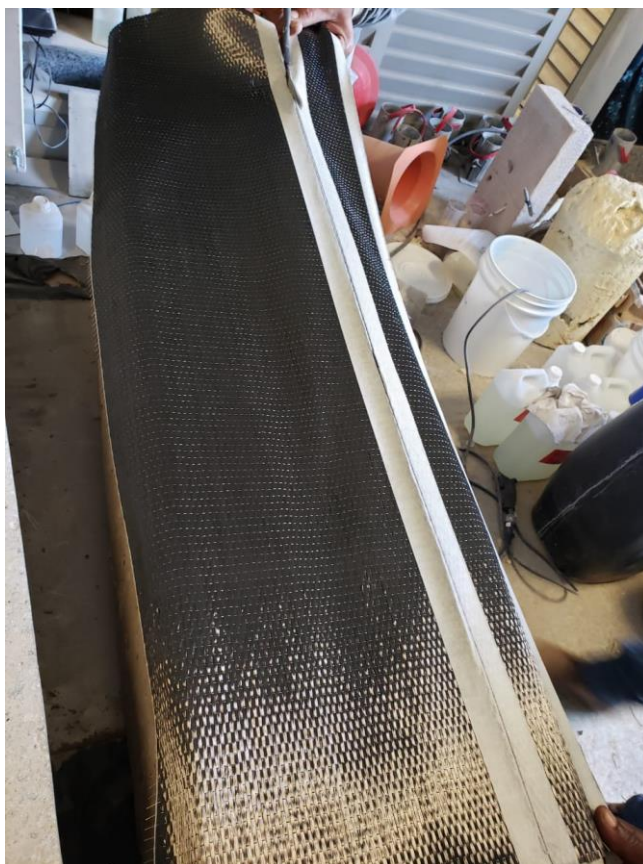
Figura 42 - Realização dos cortes da manta de PRFC.

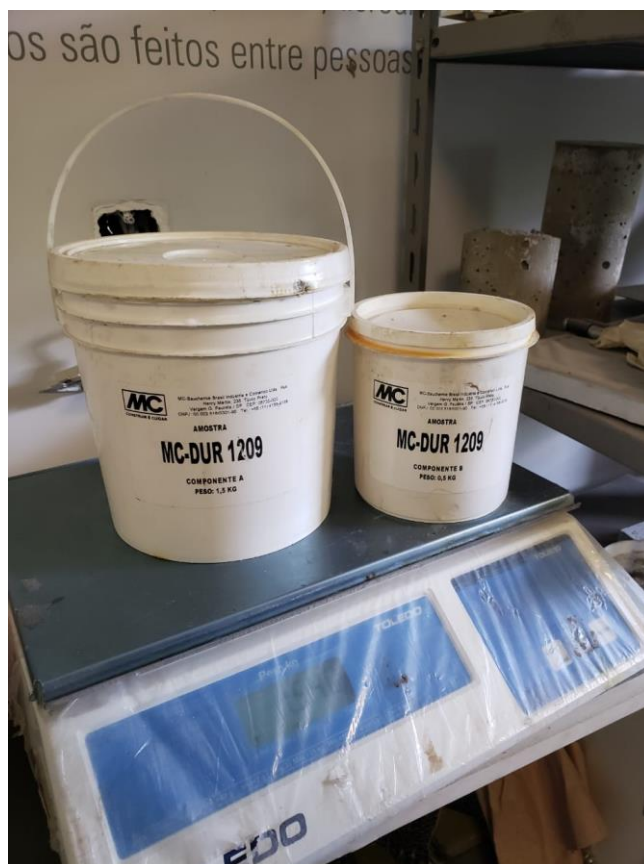
Figura 43 - Resina Epóxi utilizada na colagem dos PRFCs.

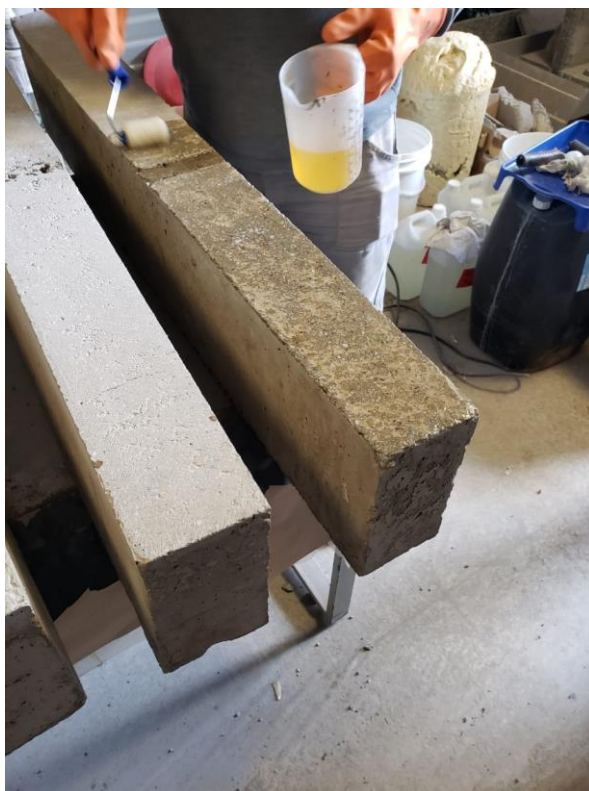
A aplicação da primeira camada de resina foi realizada com rolo comum, como demonstrado na Figura 44. Coloca-se a folha cortada em cima da primeira camada de epóxi e realiza-se pressão com ferramenta estoura bolha, ilustrada na Figura 45, para adequada fixação e remoção de bolhas de ar existentes entre a fibra e a resina, bem como para o correto espalhamento da resina em toda a superfície do PRFC.

Figura 44 - Aplicação da primeira camada de resina.

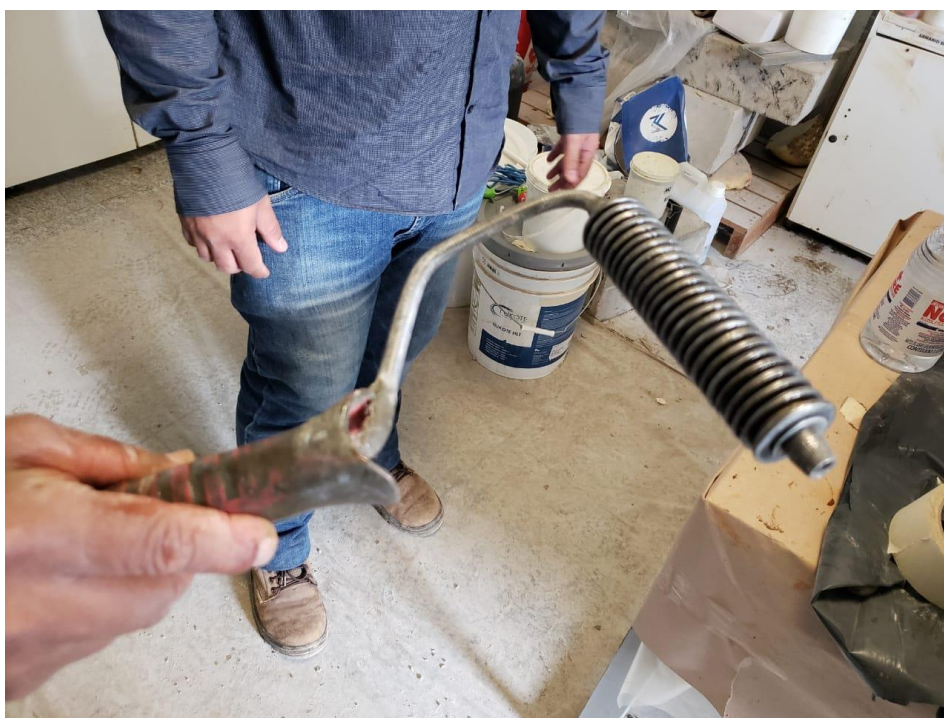
Figura 45 - Ferramenta estoura bolhas utilizada.

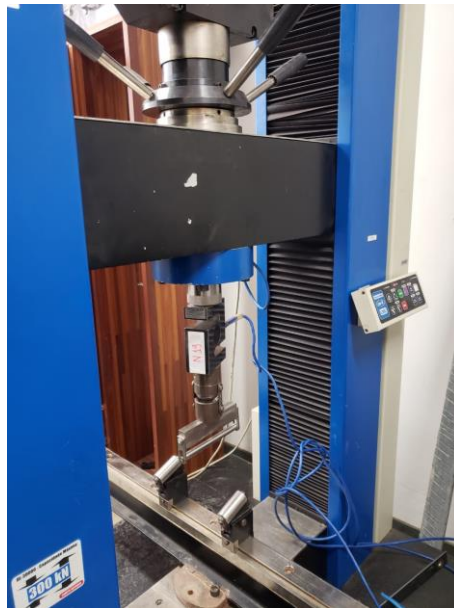
A máquina de ensaio deve ser a mesma utilizada no ensaio de compressão axial, porém dotada de dispositivo específico para flexão, como ilustrado na Figura 49, que garanta a aplicação da carga perpendicularmente às faces superior e inferior do CP, sem excentricidades. O equipamento utilizado neste ensaio foi uma prensa Emic, dotada de célula de carga para ensaio de flexão com capacidade máxima de 5.000kgf.

Figura 49 - Dispositivo de ensaio à flexão simples utilizado.

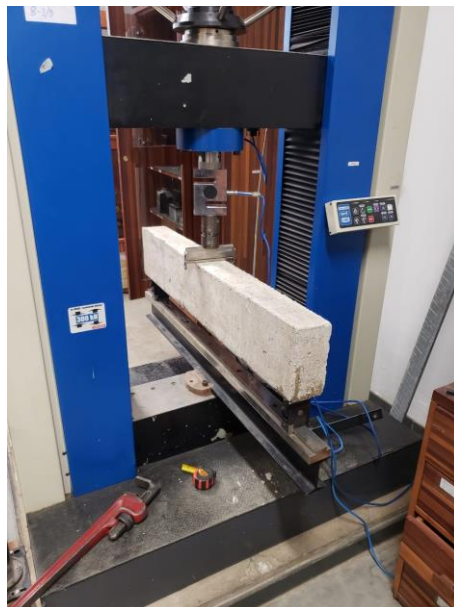
Os CPs são colocados e ensaiados um a um no equipamento, como demonstra a Figura 50.

Figura 50 - CP pronto para ser ensaiado.

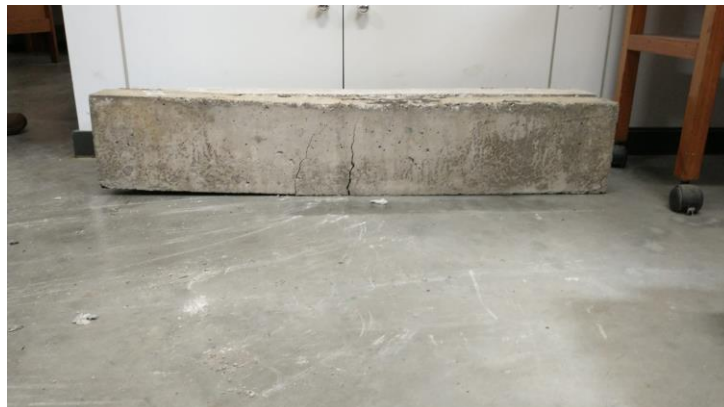
Em relação à fissuração, a viga CP 01 apresentou valores de espessura das fissuras, sob carregamento máximo, de 1,5mm e 5,5mm respectivamente para as fissuras da esquerda e direita no meio do vão, como demonstra a Figura 52.

Figura 52 - Fissuração sob carregamento máximo CP 01

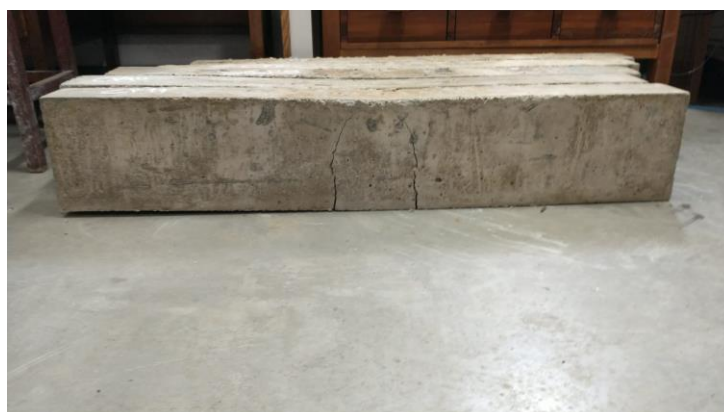
Figura 54 - Fissuração sob carregamento máximo CP 02

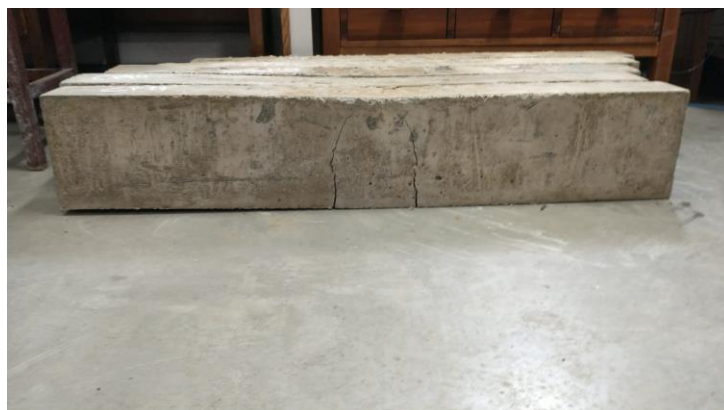
Figura 56 - Fissuração sob carregamento máximo CP 03

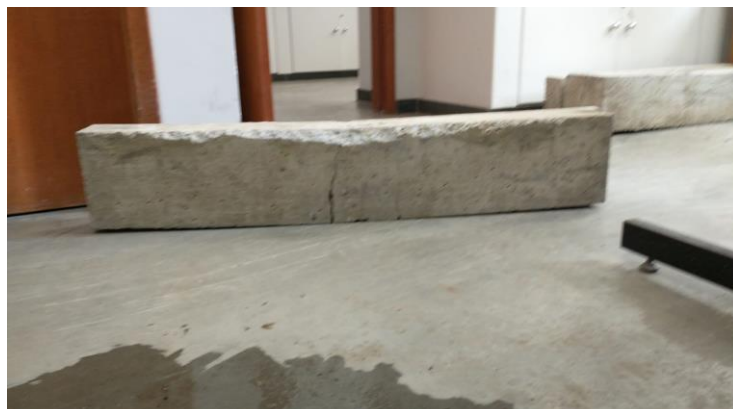
Figura 58 - Fissuração sob carregamento máximo CP 04

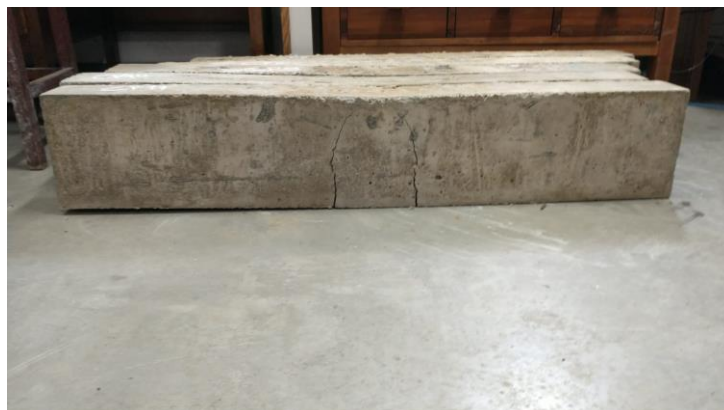
Figura 60 - Fissuração sob carregamento máximo CP 05

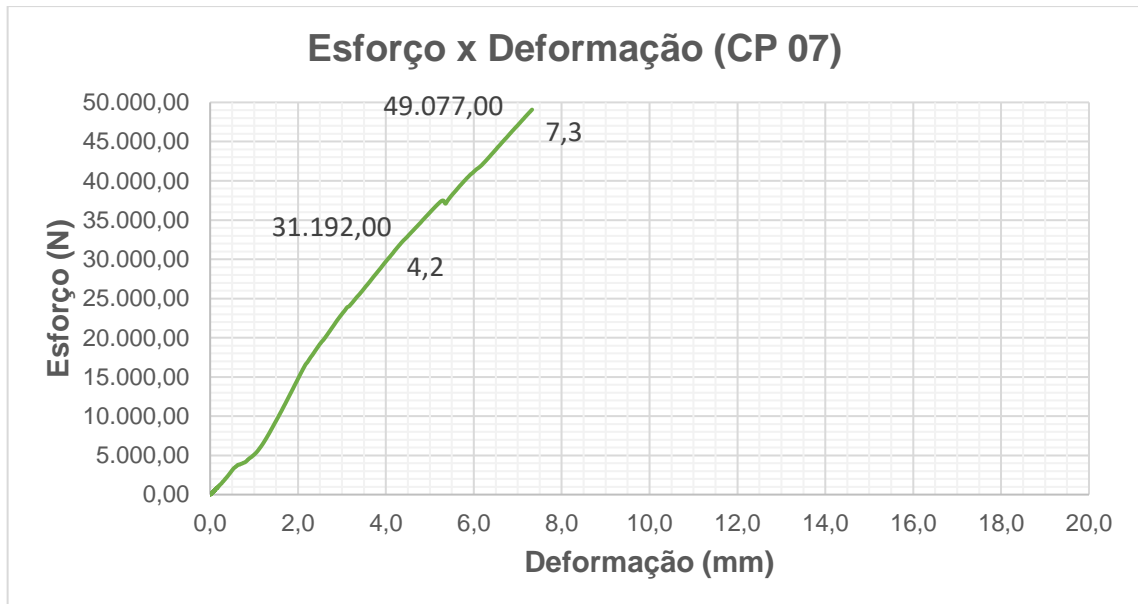
Figura 63 - Diagrama Esforço x Deformação CP 07

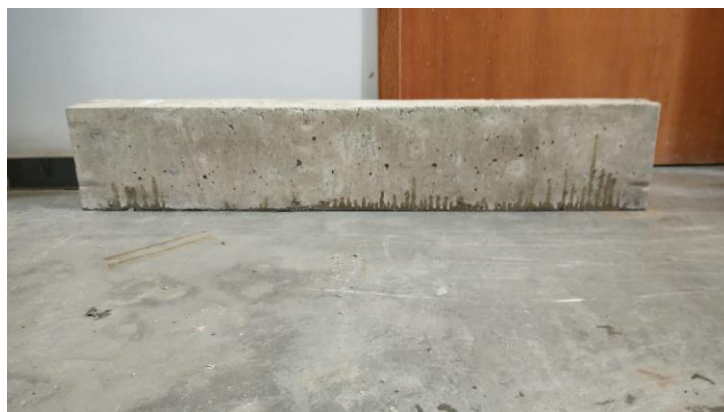
Figura 64 - Fissuração sob carregamento máximo CP 07

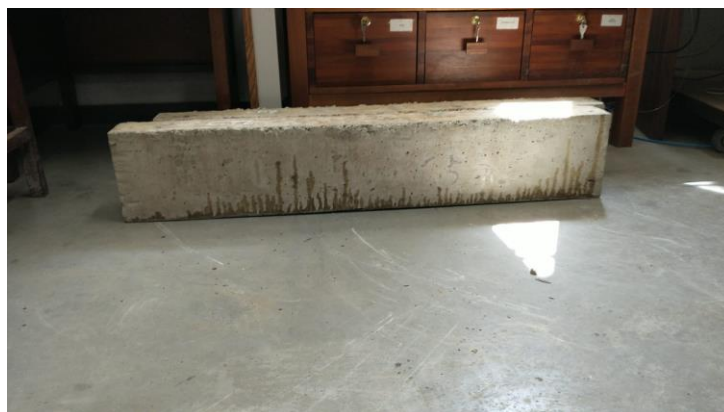
Figura 66 - Fissuração sob carregamento máximo CP 08

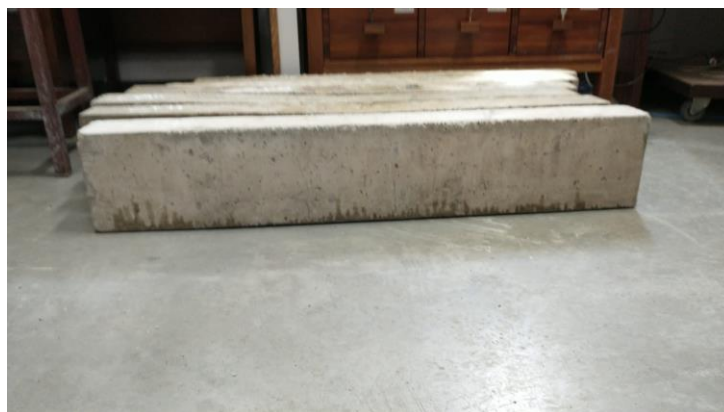
Figura 68 - Fissuração sob carregamento máximo CP 09

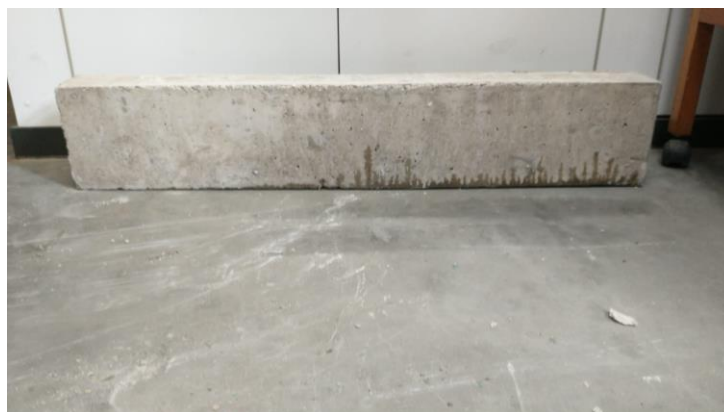
Figura 70 - Fissuração sob carregamento máximo CP 10

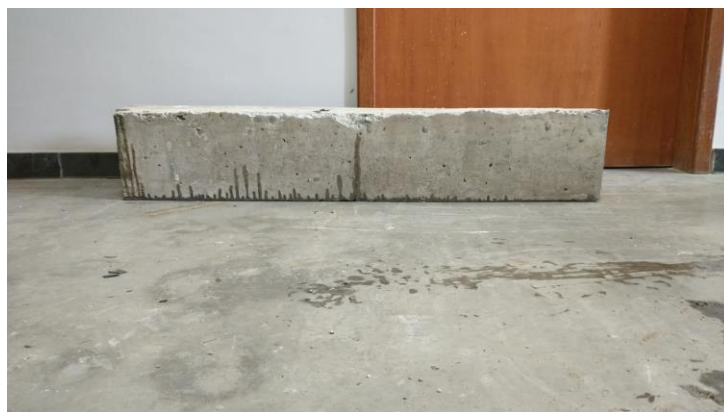
Figura 72 - Fissuração sob carregamento máximo CP 11

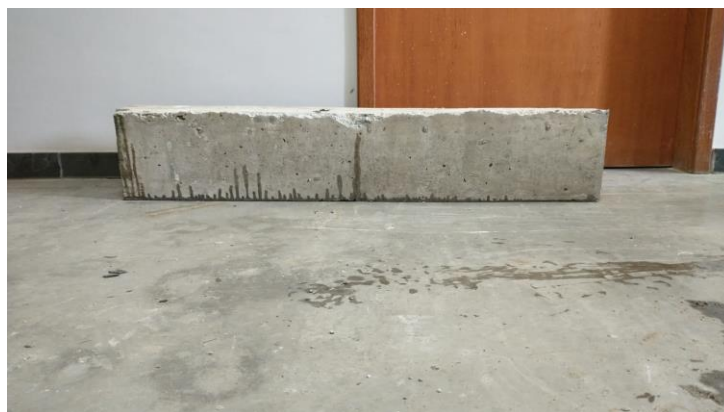
Figura 74 - Fissuração sob carregamento máximo CP 12
